Oarsoaldeako Puntu Ilunen Diagnostiko Partehartzailea

Aurkibidea

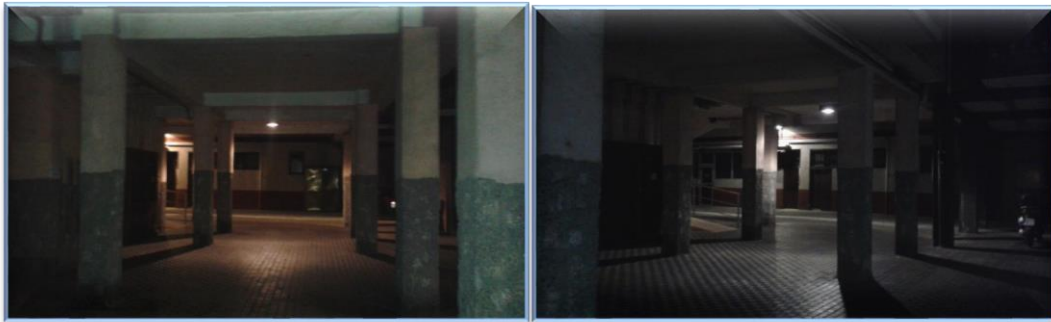
1. Zubitxo Parkeko Arkupeak

Zoko asko eta ezkutalekudun arkupeak. Argiztapema eskasa dela hautematen da.

PROPOSAMENAK: argiztapena hobetzea. Auzokideei arkupeen argiztapena hobetzea gomendatzea proposatzen da.

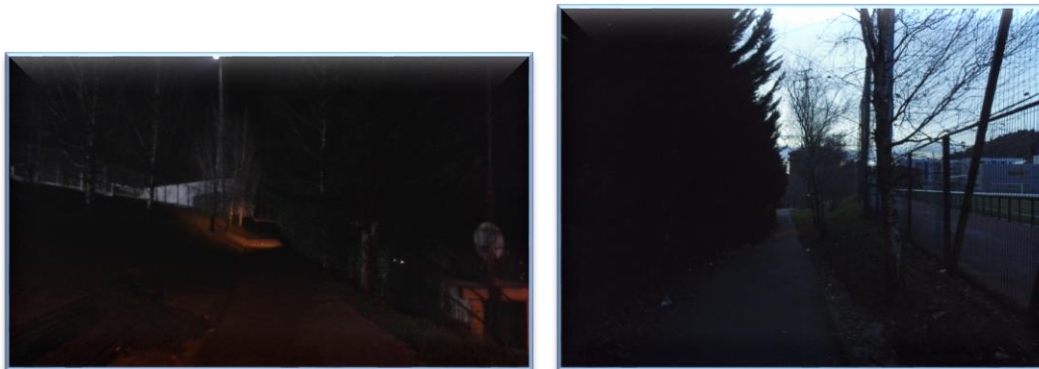
2. Futbol zelaiaren alboko bidegorri tartea

Berdeguna batek eta futbol zelaiak inguratutako bidegorri tartea da. Futbol zelaia argiztatua dagoenean argi nahikoa dago, baina bestela argiztapena eskasa dela hautematen da.

PROPOSAMENAK: argiztapena hobetzea. Zuhaitzen inausketa/mantentze-lana proposatzen da, horiek argiztapena nahiko murrizten baitute.

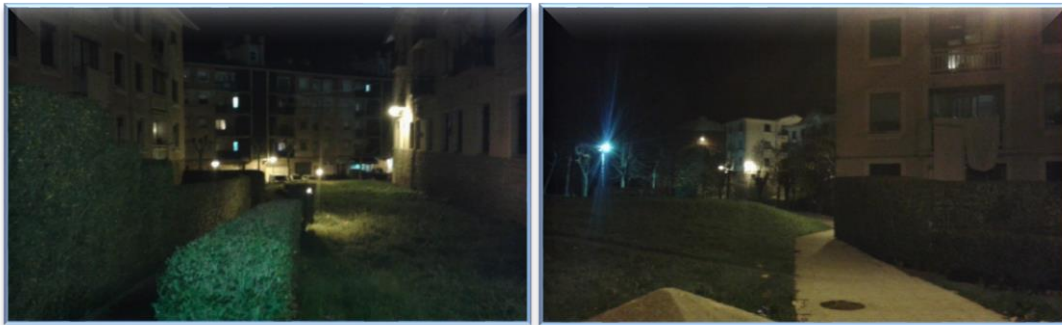
3. Lope de Isasti

Parke zabal batek inguratutako etxebizitzak. Etxebizitzetarako nahiko bakartiak diren pasabide tarteak daude. Argiztapen eskasa hautematen da.

PROPOSAMENAK: argiztapena hobetzea.

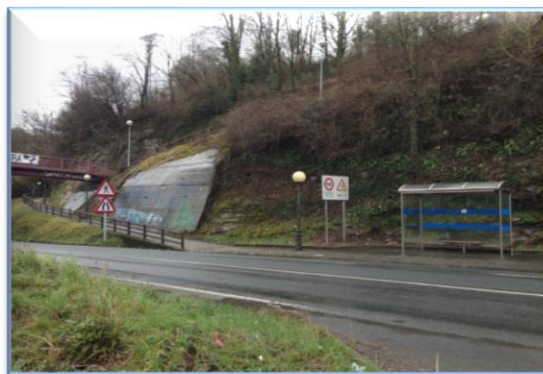
4. San Juan autobus geltoki ondoko pasabidea

Zokodun gunea eta ikuspen gutxikoa.

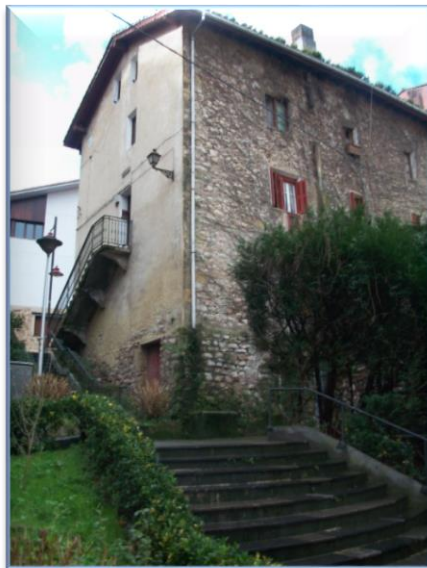
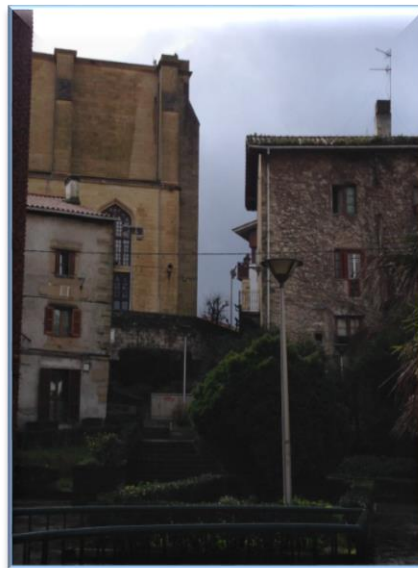
11. Eliza ondoko zokoa.

Zokodun gunea eta ikuspen gutxikoa.

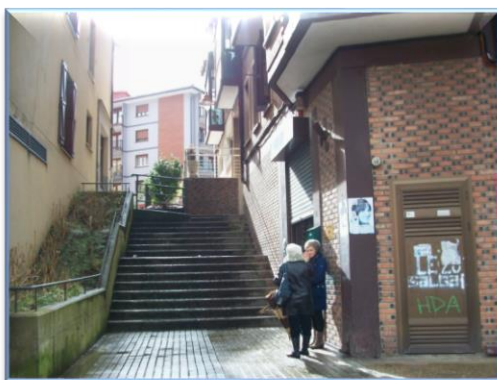
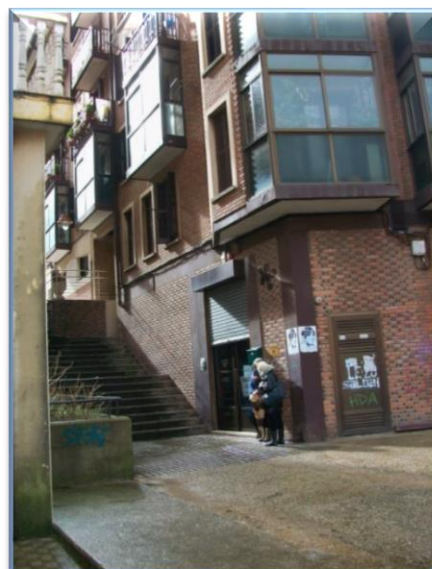
12. Polentzarre kaletik Donibane kalerako igoera

Zokodun gunea eta ikuspen gutxikoa.

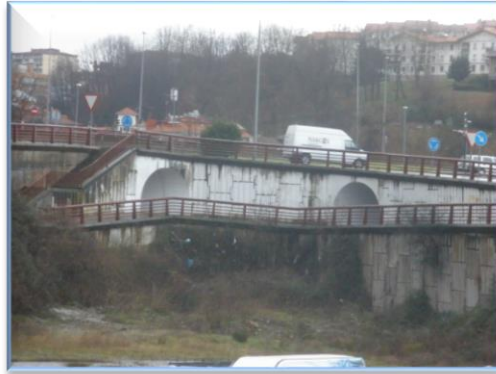
13. Biribilgune azpiko tunela

Zokodun gunea eta ikuspen gutxikoa.

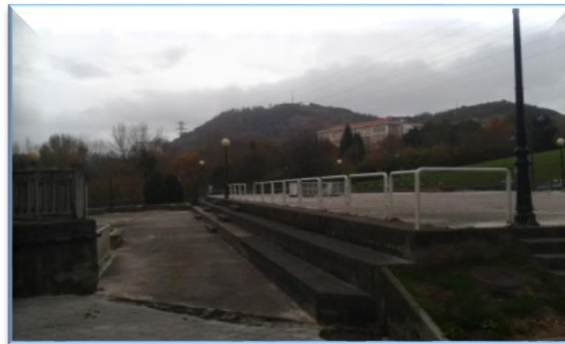
1. Sarriegi Plaza

GI- 636ko sarrerako biribilgune ondoan kokatzen den plaza. Pasaleku moduan ikusten da eta erabilera gutxi du. Hiri tresneria eskasa du. Toki bakartia, zokoak dituen eta argiztapena eskastzat jotzen da.

PROPOSAMENAK: Errenteriako Udala Beraun Auzoko argiztapena berritzen hasiko da eta Sarriegi Plazari ere eragingo dio.

Bestetik, plazaren erabilera bultzatzeko itxura zainduagoa eta atseginagoa ematea (landareak, bankuak e.a.) proposatzen da.

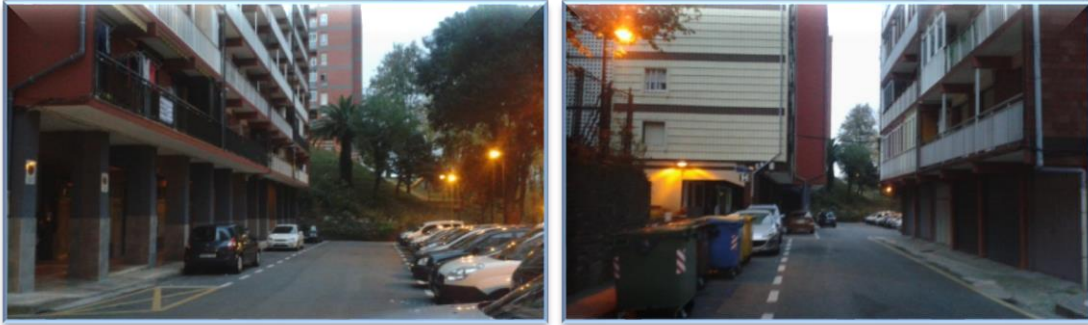
Irteerarik gabeko kalea, hasierako tartea zuhaitzi txiki batek inguratua kaleko bi aldeetan, garajez beteriko beste tarte batek jarraitzen duelarik. Argiztapen gutxiko arkupeak kale bukaeran eta irteerarik gabeko aparkalekua. Toki bakarti moduan hautematen da, ikuseremu mugatua (zuhaitzak, zabor- edukiontziak, arkupeak) eta argiztapen gutxikoa.

PROPOSAMENAK: argien berriztapena kontenplatuta dago kale honetan.

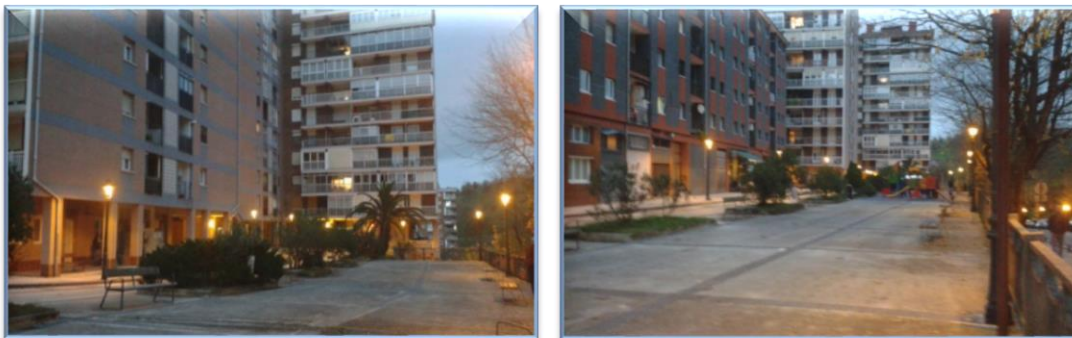
Argiztapena eskasa dela hautematen da. Zokoak ditu.

PROPOSAMENAK: argien berriztapena kontenplatuta dago kale honetan.

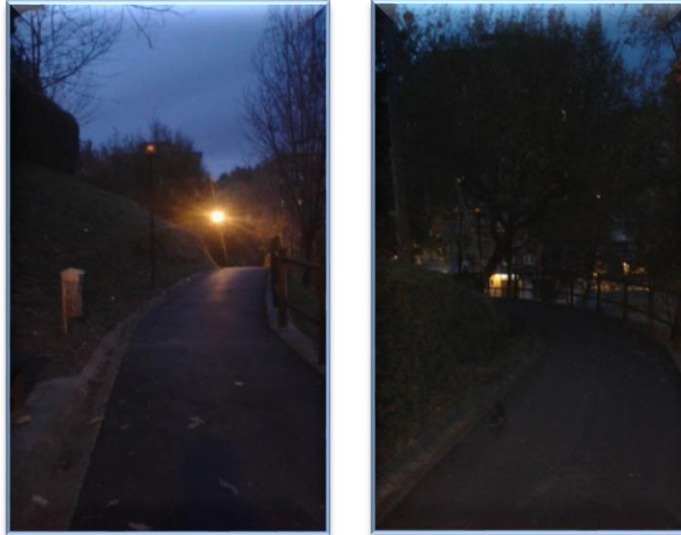
6. Beraun-Pontikarako Bidegorria

J.C.Arriaga eta Jesús Guridi kaleen bukaeran kokatzen da bidegorriaren hasiera eta Beraunetik Pontikara joateko erabiltzen da. Gaueko argiztapena eskasa dela hautematen da, toki bakartia eta ikuseremu mugatua.

PROPOSAMENAK: argien berriztapena kontenplatuta dago gune honetan. Horretaz gain, zuhaitzen inausketa/mantentze-lana proposatzen da.

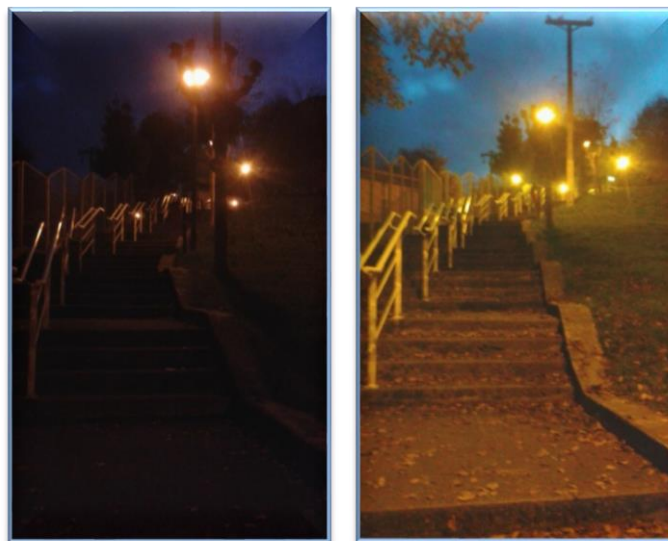
7. Mikel Zabaletatik lantzirako eskailerak

Eskailera-atal luze eta bakartia argiztapen gutxirekin. Alde batean lorategi/arboladi gunea eta bestean eraikin bat.

PROPOSAMENAK: argiztapena hobetzea.

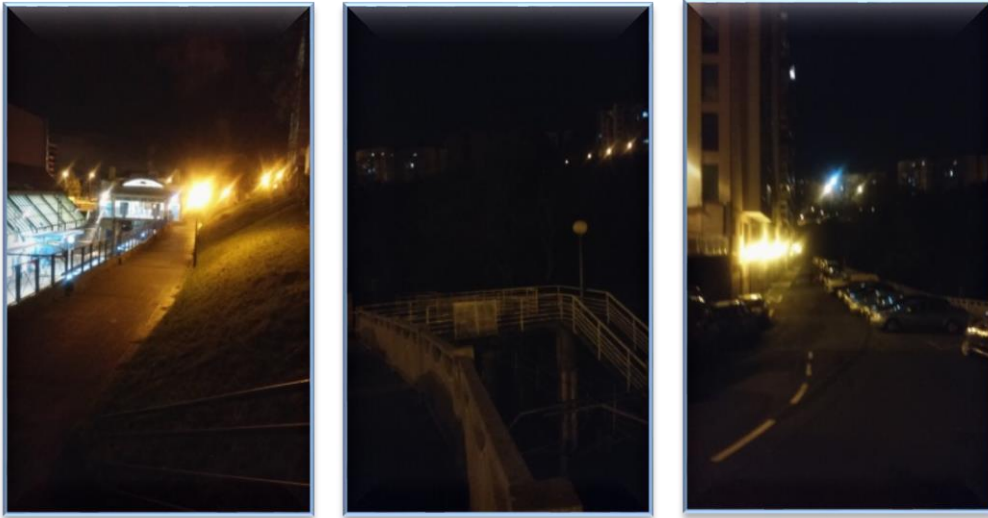
Argiztapena eskasa dela hautematen da, toki bakartia eta zokoak.

PROPOSAMENAK: argiztapena hobetzea.

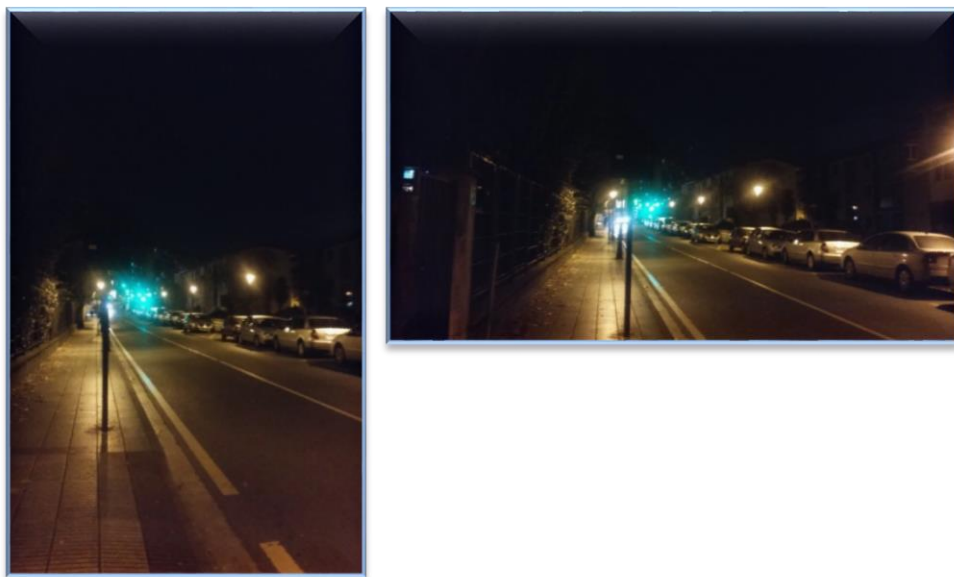
Errenteriako hainbat gunek zeharkatzen duen etorbidea. Argiztapena eskasa dela hautematen da, bereziki Aizkorri Plaza eta Monroy Plaza artean. Beraunetik eta Pontikatik erdigunera iristeko erabiltzen da. Berezi bakartiak diren tartek daude, esaterako Koldo Mitxelena ikastetxearen parean igarotzen dena.

PROPOSAMENAK: argiztapena hobetzea. Egun berezietan (herriko jaiak, inauteriak, Gabonak e.a.) gauean autobusa jartzeko aukera aztertu.

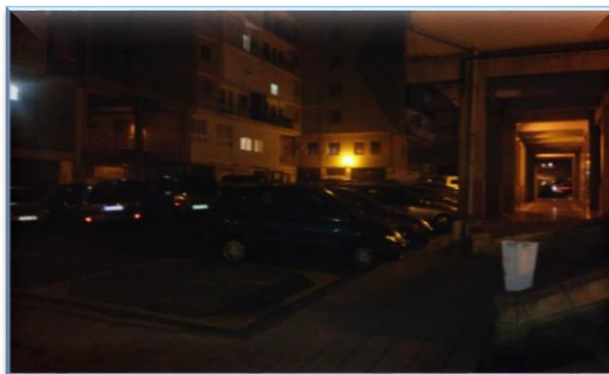
Kalea eta aparkalekua. Argiztapena eskasa dela hautematen da, bakartia (lantegiak eta garajeak) eta hainbat zoko.

PROPOSAMENAK: argiztapena hobetzea.

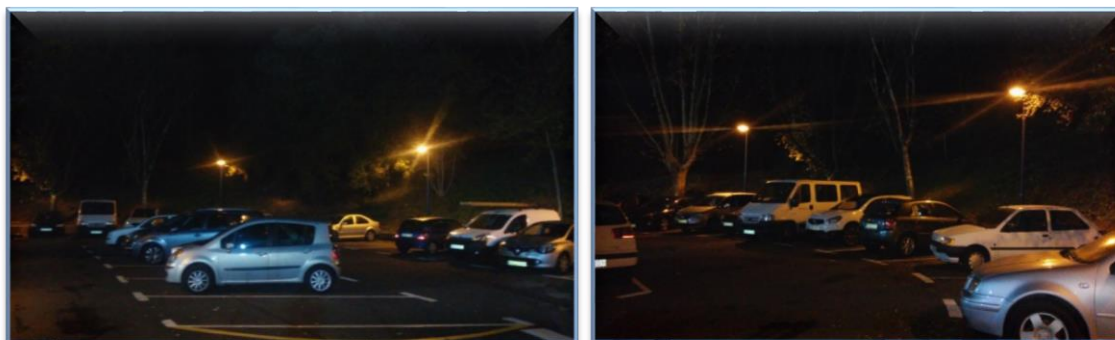
Eraikinaren atzealdean dauden aparkalekuak, aldapan dagoen berdeguneak inguraturik. Toki bakartia, argiztapena eskasa dela hautematen da, hainbat zoko. Ondoan futbol zelaia dago eta erabiltzen denean indar handiko fokoek aparkalekua argiztatzen dute. Futbol zelaia erabiltzen ez denean, aparkalekuko argia eskasa da.

PROPOSAMENAK: argien berriztapena kontenplatuta dago gune honetan.

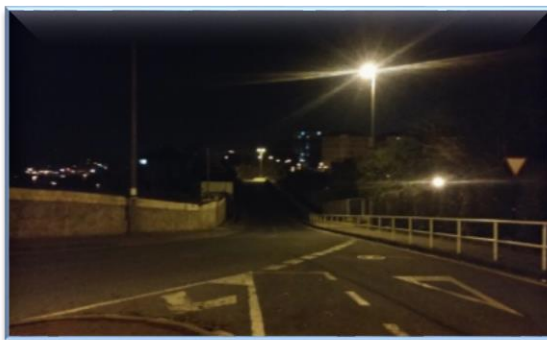
Langaitz ikastolarako biribilgunea. Donostiako tartea da baina Errenteriako auzokideek erabiltzen dute. Autopista gainetik pasatzen den tarte bakarti eta gutxi argizatua du.

PROPOSAMENAK: argiztapena hobetzea.

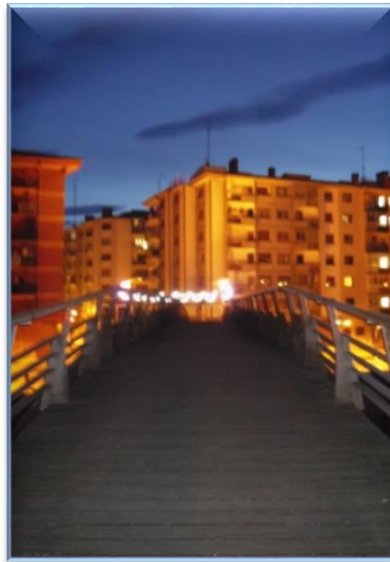
Gaueko argiztapena eskasa dela hautematen da, bereziki zubian bertan. Zaindu gabeko tokiak. Zubi azpitik igarotzen den ibilbidea toki ez segurua, bakartia eta argiztapen gutxi duela hautematen da.

PROPOSAMENAK: argiztapena hobetzea, zubia argiztatzea eta ingurua zaintzea.

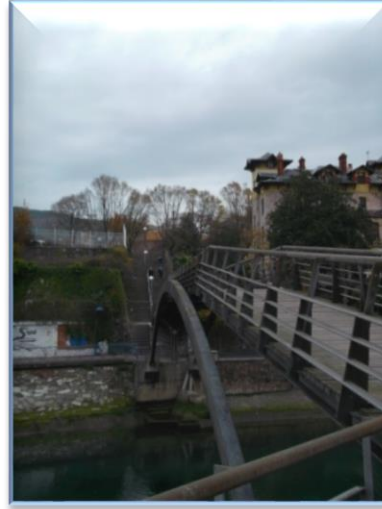
- **13.2. Lezo/Iztieta-Ondartxoko eskailerak**

Zubia Errenteria eta Lezo lotzen dituen eskailera- tarte batekin elkartzen da. Eskailera horma batzuez inguratua dago toki bakartian. Ikuseremua mugatua da eta argiztapen gutxi duela hautematen da.

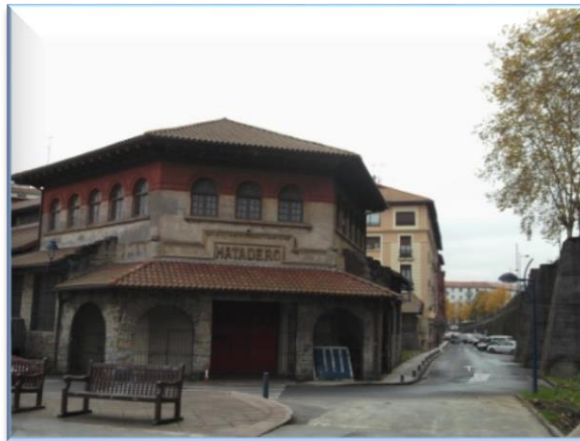
Toki bakartia, ezkutalekuak eta argiztapen eskasa.

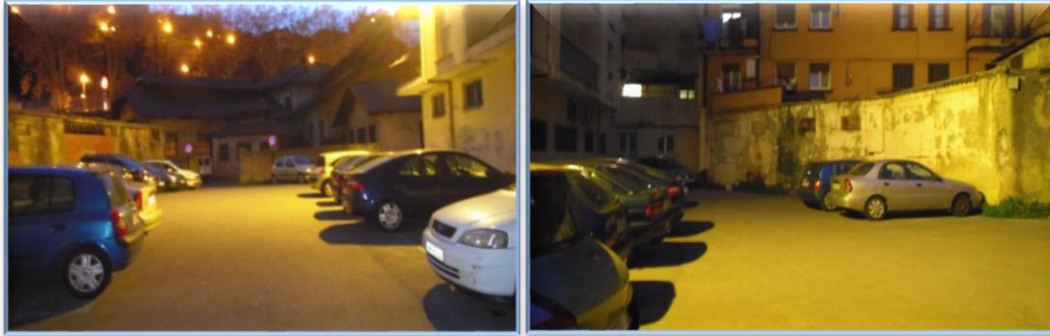
- **14.2. Aintzinako hiltegiaren aparkamentua**

Toki bakartia, horma zahar batez inguratua. Tokitik ateratzeko irteera bakarra dago.

PROPOSAMENAK: hiltegiaren inguruko argiztapena hobetzea eta aparkalekuaren mantentzea.

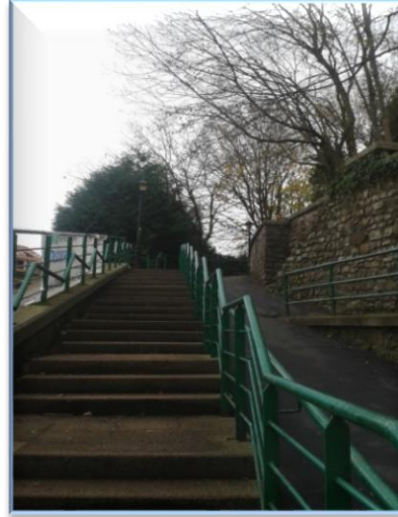
Topoaren geltokitik Gaztaino auzora igotzeko zuhaitzi batez inguratua dagoen eskailera-atal bat dago. Toki bakartizat jotzen da, isolatua, ezkutalekuekin, ikuseremua mugatua delarik. Argiztapena eskasa dela hautematen da.

PROPOSAMENAK: argiztapena hobetzea.

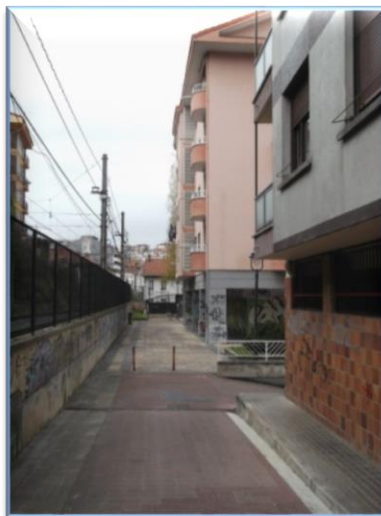
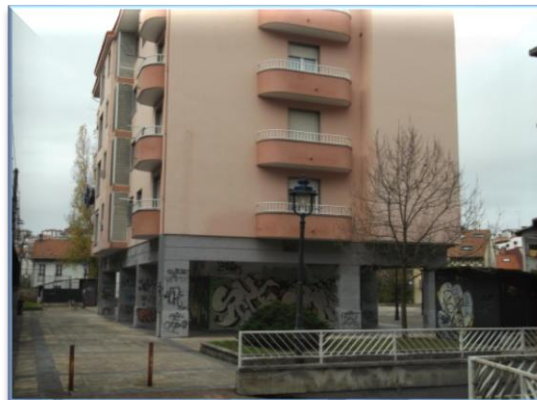
Plaza eta etxeetarako sarreran hainbat zoko, ikuseremu mugatua, zaindu gabea eta bakartia den inguruan. Alde batean trenbidea dago.

PROPOSAMENAK: etxe-jabeen elkarteari ispiluak kokatzeko gomendioa helaraztea. Plazaren argiztapena hobetzea gune opakuak ekiditeko.

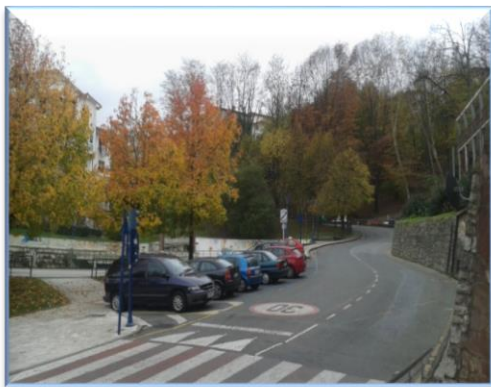
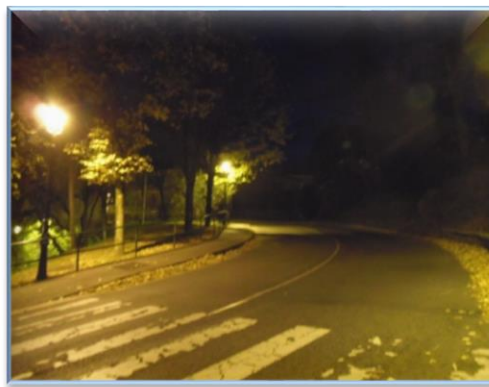
Igarobide bakartiko ibilbidea, hainbat zoko eta etxerik gabeko tartearak.

PROPOSAMENAK: argiztapena artertzea.

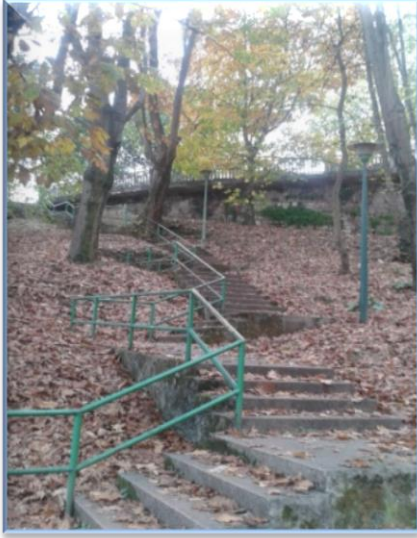
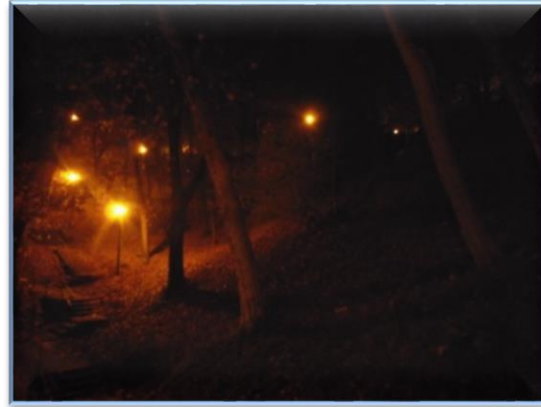
Argiztapen eskasa (farola zaharkituak, argiztapena gutxitzen duten zuhaitz adarrak eta belardia) , zikinkeria eta hainbat zoko itzulingurua ekiditeko lasterbide modura erabiltzen den espazioan.

PROPOSAMENAK: argiztapena hobetzea.

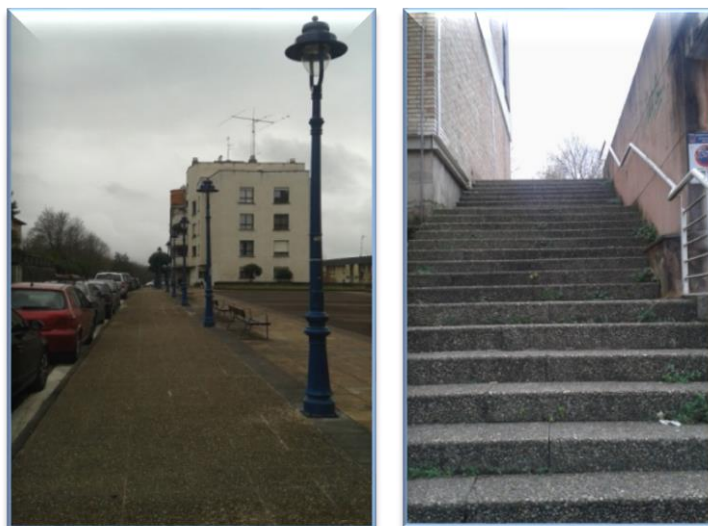
Etxebizitza gunea, tarte bakarti luzeekin. Ez dago komertziorik. Argiztapena eskasa dela hautematen da hainbat ezkutaleku (zuhaitzak, eskaierak) dauden tokian.

PROPOSAMENAK: argiztapena aztertzea.

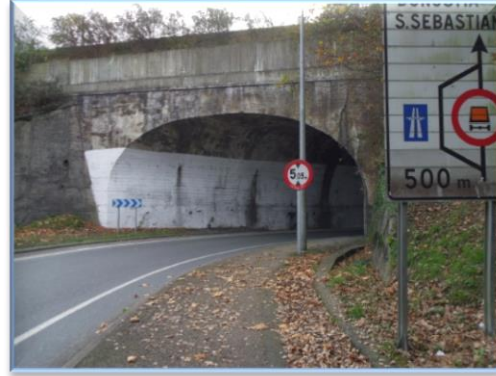
Arragutatik zentro komertzialetara joateko erabiltzen den bidegorri tartea. Egunez trafiko handiko gunea.

PROPOSAMENAK : argiztapena aztertzea gomendatzen da.

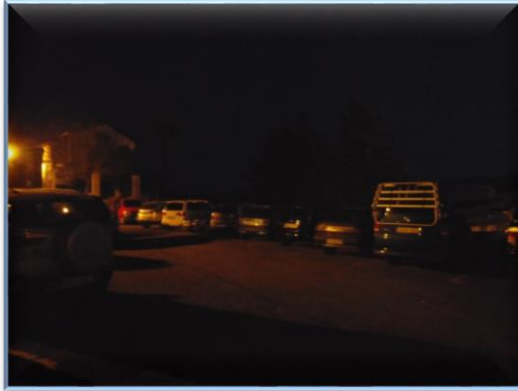
GI- 2134 Alboan

Aire zabaleko aparkalekuen artean bereziki Haurtzarokoa, polikiroldegikoa eta Euskal Herria Plaza eta GI-2134 bitartean daudenak aipatzen dira.

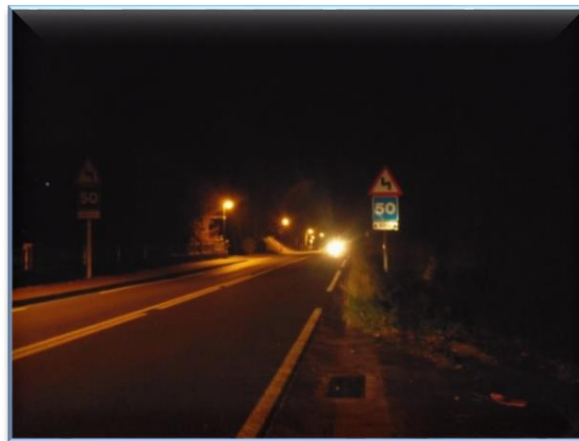
Arragua eta Elizaldea batzen dituen bidea. Oinezkoentzako espaloia duen arren oso bakartiak diren tarteak ditu eta argiztapena eskastzat jotzen da. Auzo biak elkartzen dituen bidea argiztapen gabeko mendi-bidea da (Arizabalo).

PROPOSAMENAK: argiztapena hobetzea.

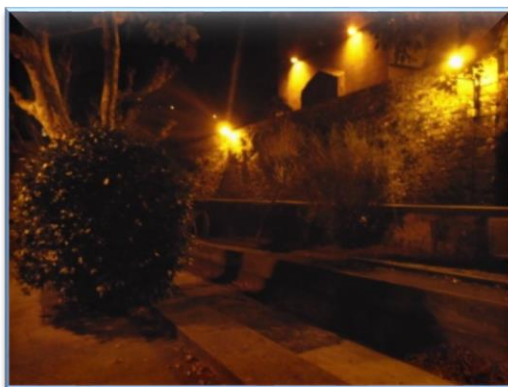
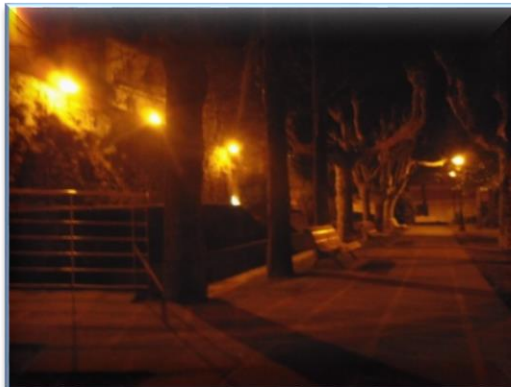
Plazaren goialdea, jubilatuen egoitza dagoen tokia. Zuhaitz eta zuhaixka ugari parketxoak, laranja tonudun argiztapena eskasa dela hautematen da.

PROPOSAMENAK: argiztapena hobetzea.

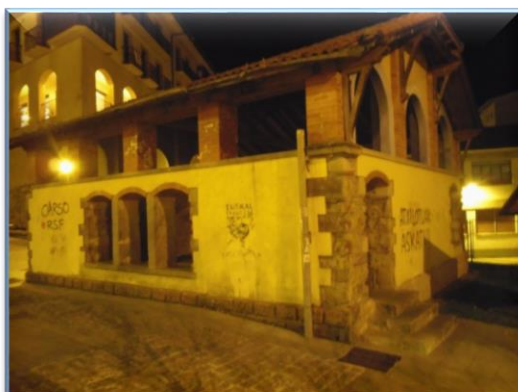
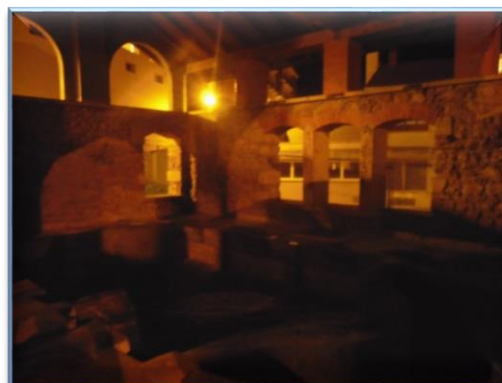
Espaloian kokatzen den antzinako labaderoa, autoak pasatzen diren aldameneko bidea saihesteko erabiltzen da. Barrualdeko argiztapena eskasa da, kaletik datorrena baita.

PROPOSAMENAK: argiztapena hobetzea.

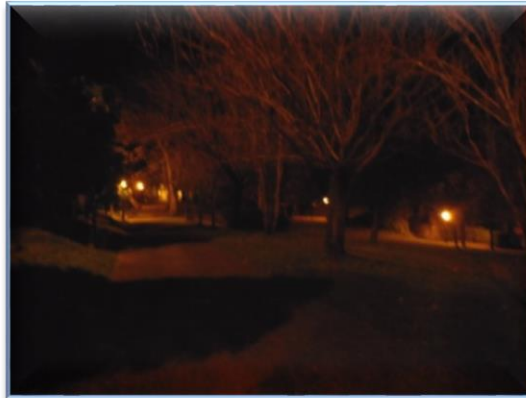
Parke zabala eta zuhaiztia, argiztapen ahul eta laranja kolorekoa.

PROPOSAMENAK: argiztapena hobetzea. Noizbehinkako zaintza.

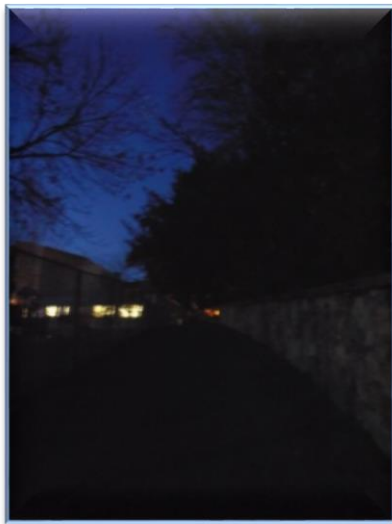
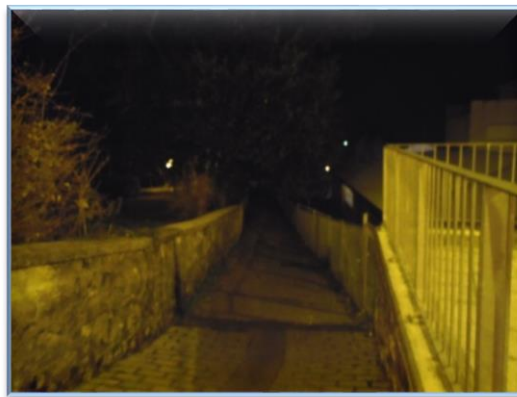
Elorrondotik Kontzejupe Plazara doan bidexka. Nahiko luzea eta bakartia den tarte, Ibagain parkearen aldamenean. Argiztapena eskasa da eta ingurutik dator, hau da, bidexkan ez dago farolarik.

PROPOSAMENAK: argiztapena hobetzea.

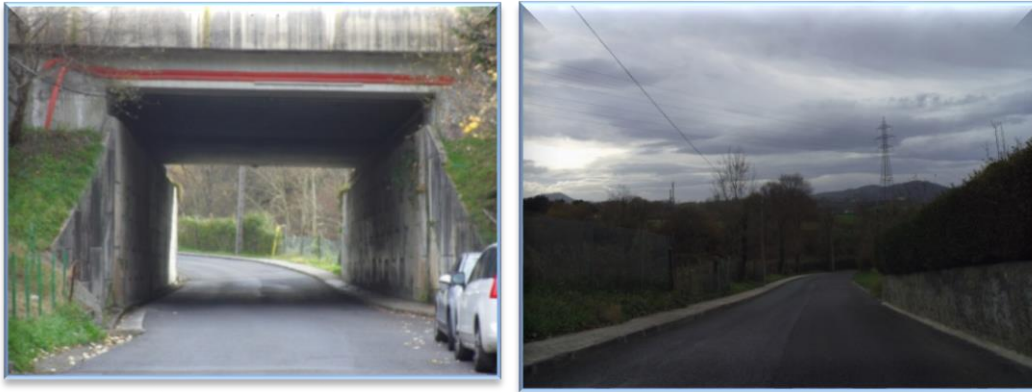
Arruagako soziedadetik gora doan bidea. Tarte bakartia da eta autopistaren zubi azpitik pasatzen da. Argiztapen eskasa hautematen da.

PROPOSAMENAK: argiztapena hobetzea. Zuhaitzen inausketa/mantentzea.

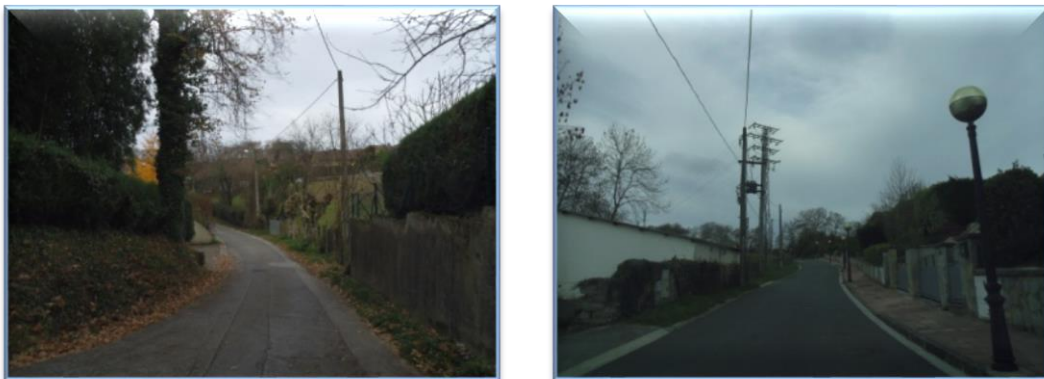
Bide bakartia, zuhaitzez beteriko tarte zabalak. Argiztapen eskasa hautematen da.

PROPOSAMENAK: argiztapena aztertzea.

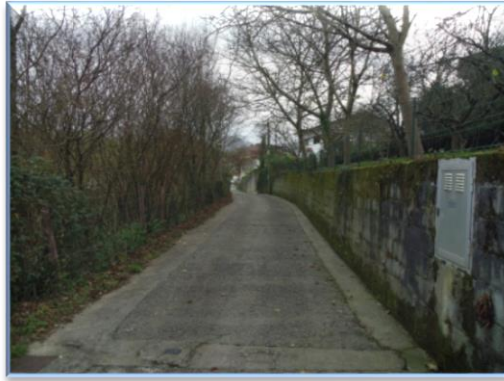
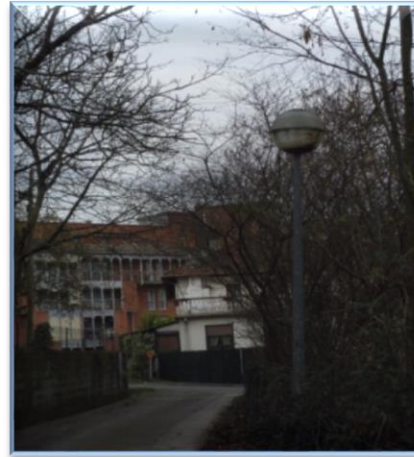
Hormigoizko hormaz inguraturiko bidexka. Argiztapen eskasa hautematen da.

PROPOSAMENAK: argiztapena hobetzea. Argiztapena murrizten duten zuhaitzen inausketa/mantentzea.

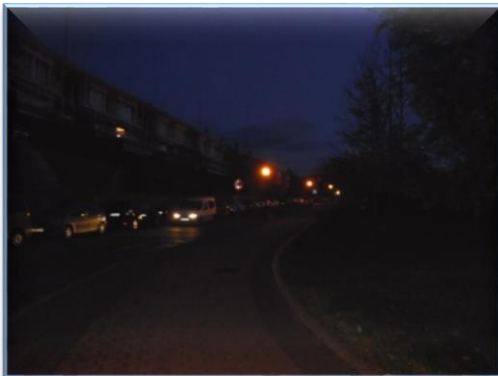
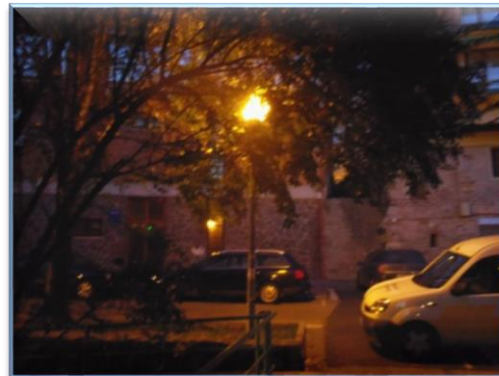
Elorrondo kalean argiztapena eskasa dela hautematen da. Polikiroldegiaren inguruan hainbat zoko dituen lorategi espazio bat dago, horien artean zenbait eskailera-atal daudelarik. Zuhaitzen adarrek farolen azgiztapena nahiko murrizten dute.

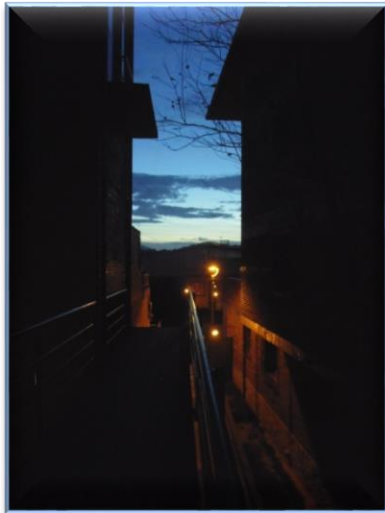
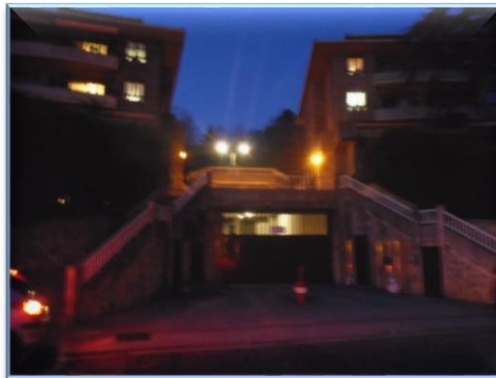
- **9.1. Escaleras de la calle Elorrondo kaleko eskailerak**

Argiztapen eskasa hautematen da.

PROPOSAMENAK: argiztapena hobetzea. Argiztapena murrizten duten zuhaitzen inausketa/mantentzea.

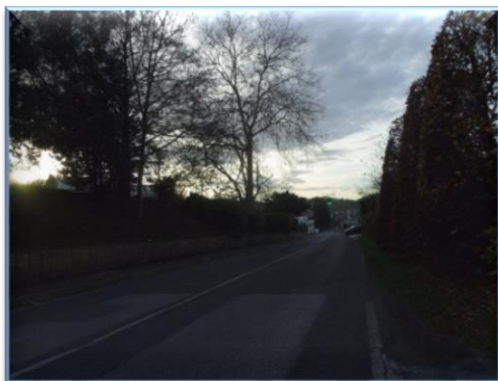
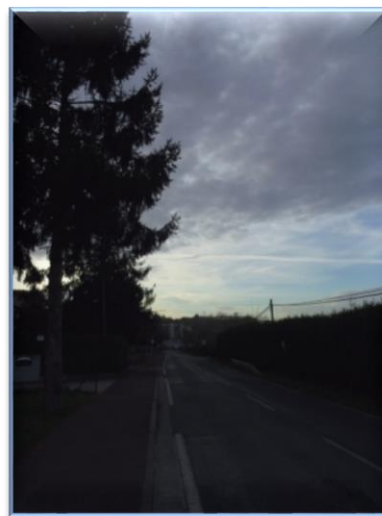
Oinezkoentzako espaloia dago baina ez dago argiztatua. Auzo batetik bestera igarotzeko modurik zuzenena da.

PROPOSAMENAK: argiztapena hobetzea.

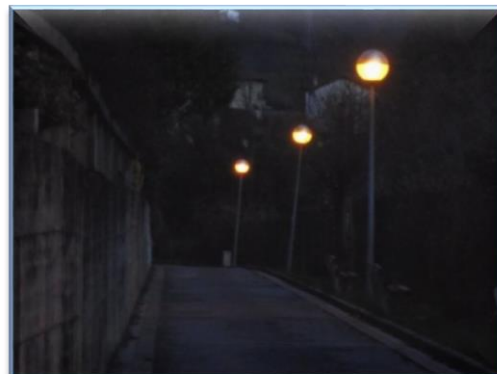
Tarte bakartiak dituen bidea. Argiztapen eskasa hautematen da.

PROPOSAMENAK: argiztapena hobetzea.

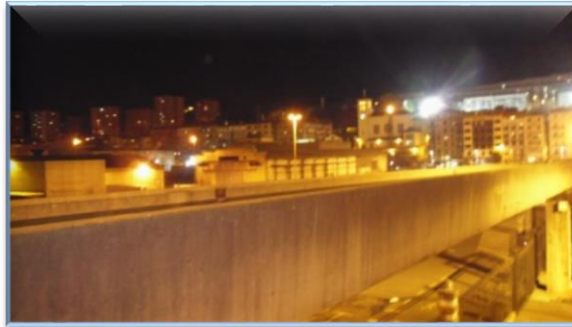
Toki isolatu eta bakartia. Errepidearen albotik doan tarte bat zeharkatu behar da eta gero hainbat zokodun tartea portuko zonaldean. Ingurua, orokorrean, behar bezala zaindu gabekoa.

PROPOSAMENAK: autobus geltokia herrira eramatea. Ingurua zaintzea eta kamarak jartzeko aukera aztertzea.

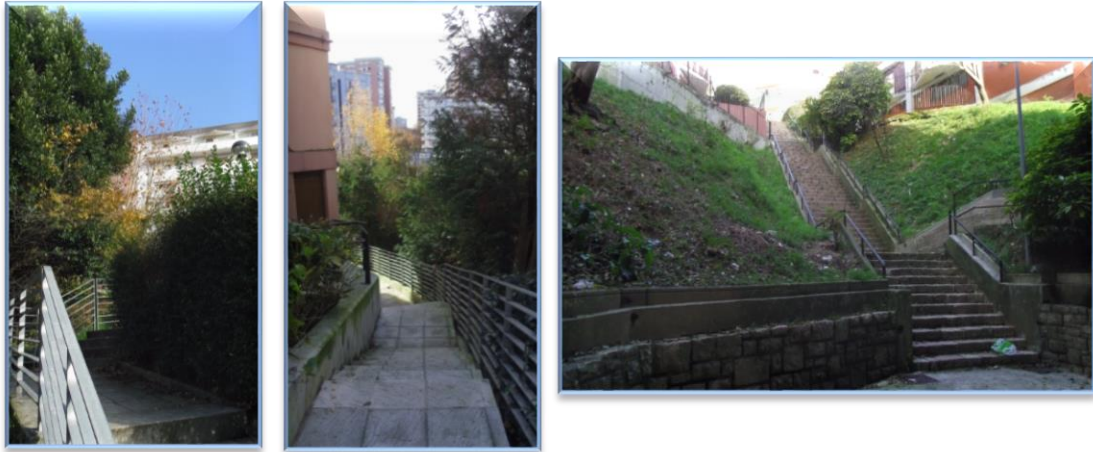
Maldaz beteriko kaleetan eskailerak Errenteria kaletik Ulia Etorbidera joateko lasterbidea dira, ibilbide luzeagoak ekiditeko modua. Hala eta guztiz ere, eskailera-atalak zaindu gabeko inguruan daude (baranda apurtuak, egoera txarrean dauden eskailera-mailak) , sasitza eta hainbat zokodun inguruan. Ikuseremua mugatua da eta gauean argiztapen eskasa hautematen da.

PROPOSAMENAK: argiztapena hobetzea. Ingurua zaintzea eta garbitasuna hobetzea. Zuhaitzen inausketa/mantentzea.

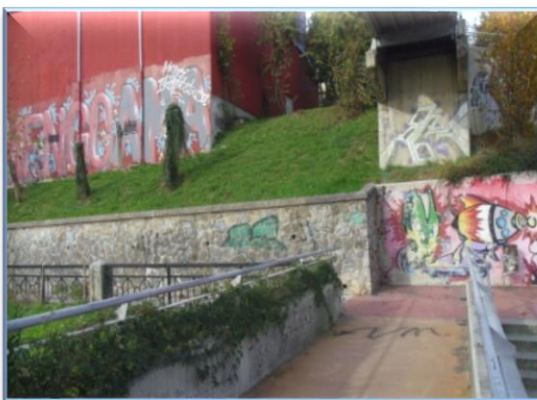
Trintxerpeko beheko eta goiko aldeko irisgarritasuna eta mugikortasuna errazteko hainbat igogailu daude. Eskaileren alternatiba izango lirateke baina maiz hondatuta daudelako ezin direla erabili aipatzen da, baita duten mantenimendua eta garbitasuna eskasak direla ere. Horretaz gain, eta bereziki Errenteria kaletik Ulia Etorbidera eta Euskadi Etorbidetik Andonaegi Kalera doazenen inguruan beldurra eragiten duten pertsonak egoten direla aipatzen da.

PROPOSAMENAK: ingurua zaintzea eta garbitasuna hobetzea. Kamarak jartzeko aukera aztertzea.

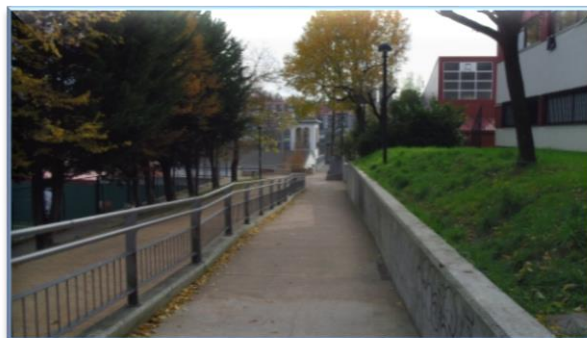
Euskadi Etorbidetik igotzen den igogailuaren irteera. Toki bakartia, futbito zelaia eta ikastetxearen atzeko patioak inguratua. Iluntzetik aurrera jende gutxi egoten da inguruan. Argiztapen eskasa hautematen da.

PROPOSAMENAK: azgiztapena aztertzea. Kamarak jartzeko aukera aztertzea.

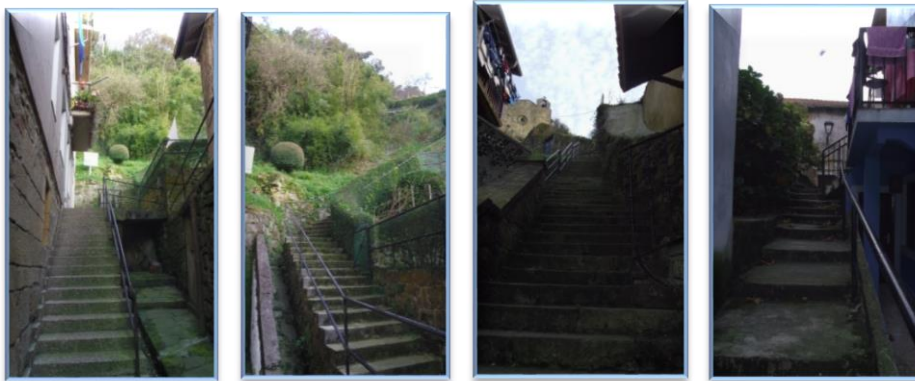
Hainbat dira Donibane kaletik ateratzen diren eskailera-atalak etxeetara eta Santa Ana elizara doazenak. Batzuek ez dute eskubandarik eta harzola urria du. Zokoak daude eta argiztapen eskasa hautematen da. Era berean, Donibane Kalearekiko ezkutalekuak dira.

PROPOSAMENAK: argiztapena hobetzea. Eskubandak jarri/konpontzea.

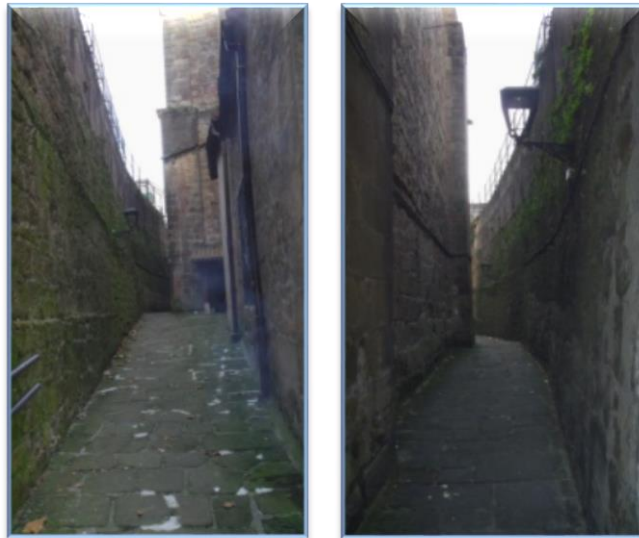
Eliza eta Juan XXIII kaleko hormaren artean dagoen bidexka estua. Nahiz eta zenbait farola dituen ekiditen den bidexka da.

PROPOSAMENAK: kamerak jartzeko aukera aztertzea.

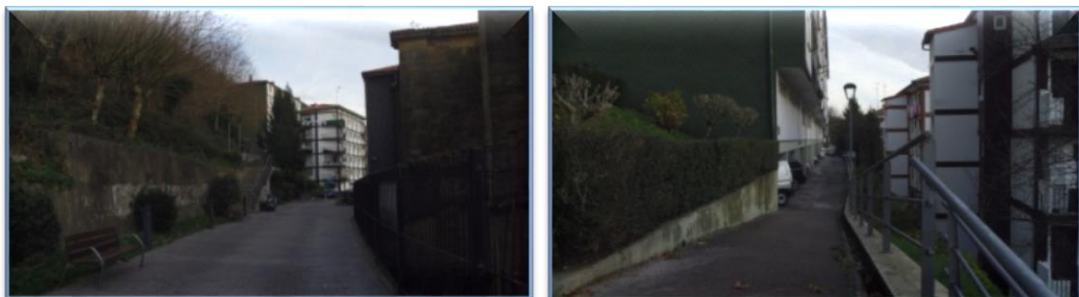
Zuhaizti batek inguratua dagoen eskailera-atal batetik iristen da. Kale bakartia eta zokoz betea; autoak aparkatzen dituzten arkupeak ditu. Juan XXIII, eliza ingurua, eta zuhaizti inguruko sarbidean argiztapen eskasa hautematen da.

PROPOSAMENAK: argiztapena hobetzea. Zuhaitzen inausketa/mantentzea.

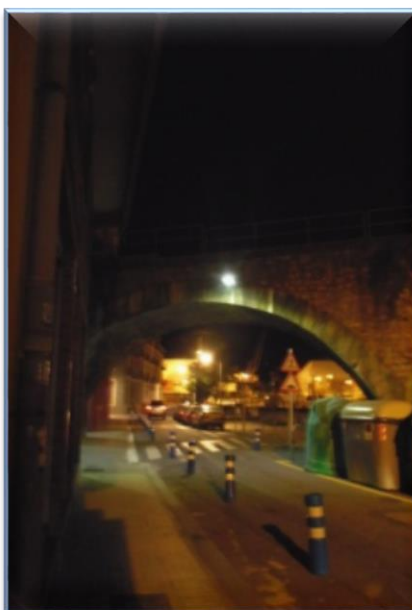
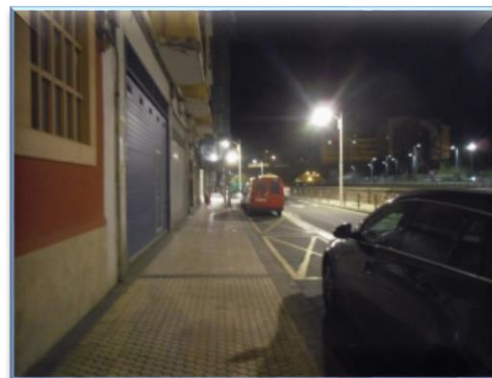
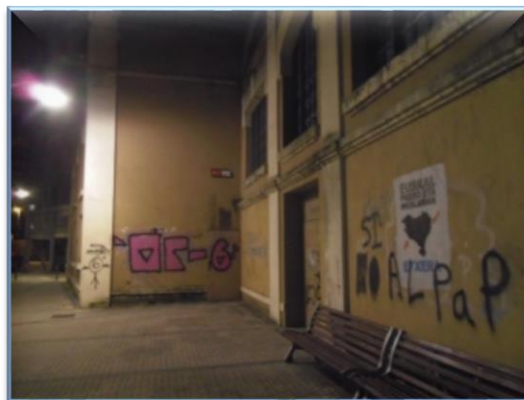
Errekarekiko paraleloki doan kalea. Nahiko ibilbide bakartia, zokoekin eta komertziorik gabekoa. Eraikinetako behealdeak garaje eta lantegiek okupatzen dituzte. Argiztapen eskasa hautematen da zenbait tartetan.

PROPOSAMENAK: argiztapena aztertzea bereziki zenbait tartetan, Topoaren zubiaren inguruan, adibidez.

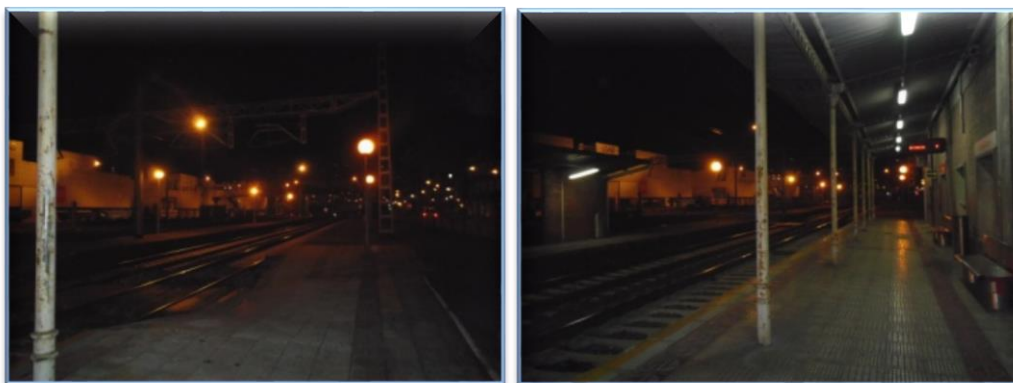
Sarbidea eta nasa toki bakarti eta isolatu moduan hautematen dira.

PROPOSAMENAK: RENFERi kamarak jartzeko eskatzea.

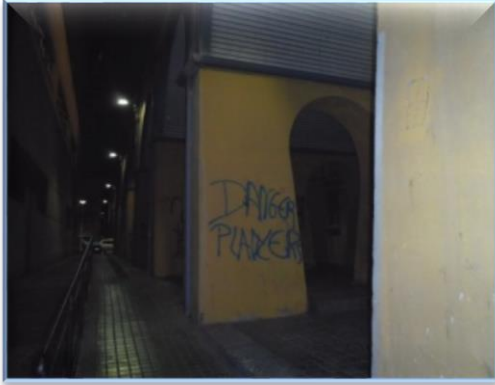
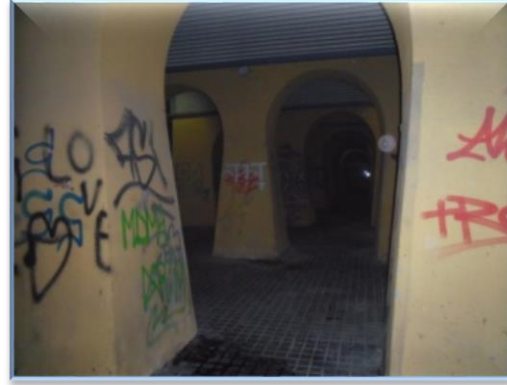
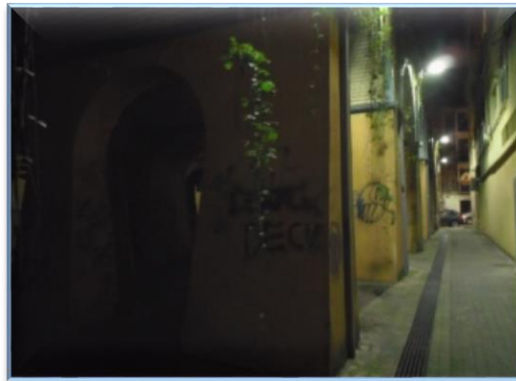
Nahiz eta lasterbideak diren gutxi erabiliak dira. Zokoz beteriko gunea eta nahiko zikina (pintadak, pixa).

PROPOSAMENAK: zonaldea zaintzea eta mantentze-lanak egitea. Zenbait tartetako argiztapena aztertzea.

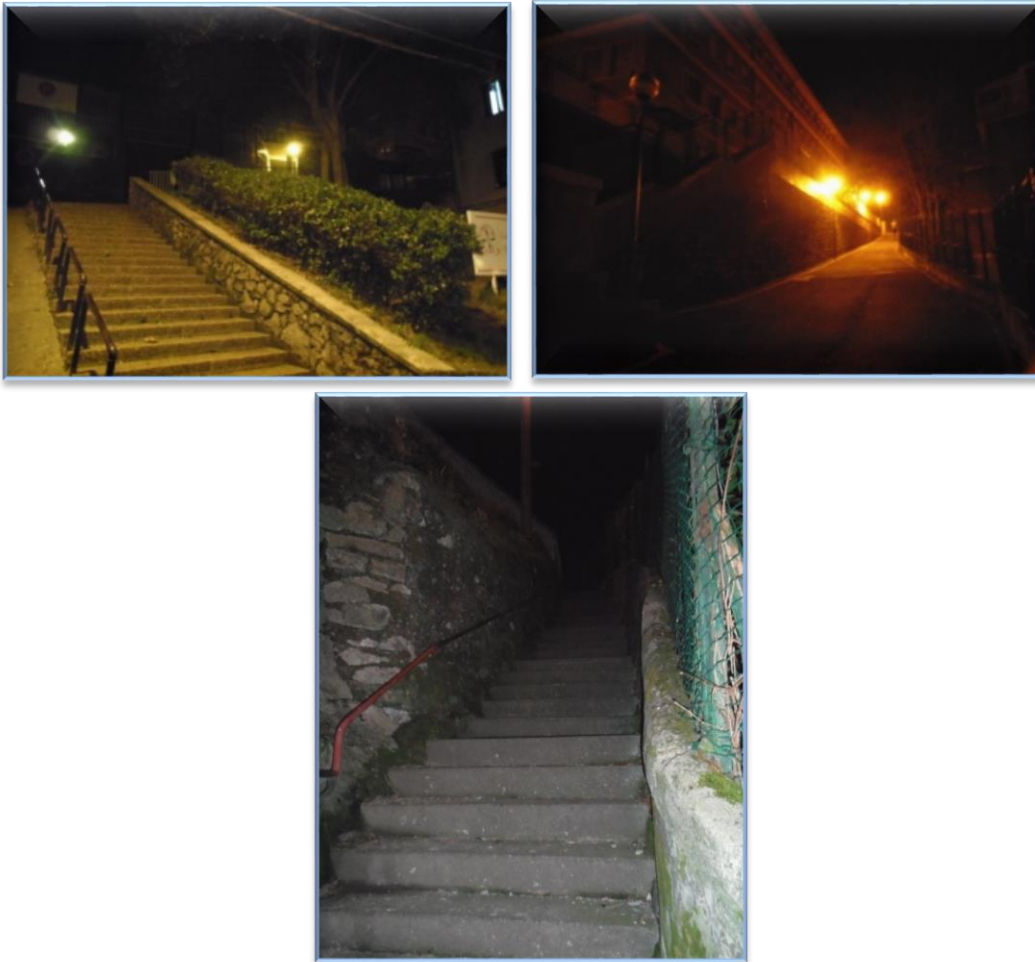
Bi eskailera-atal daude, bat La Anunciatarara igotzeko eta bestea Biteri Plazaren inguruan. Bietan daude zokoak eta argiztapen eskasa hautematen da.

PROPOSAMENAK: argiztapena hobetzea.
