Puntu Ilunen Diagnostikoa

OIARTZUN

Oarsoaldeako diagnostikoa

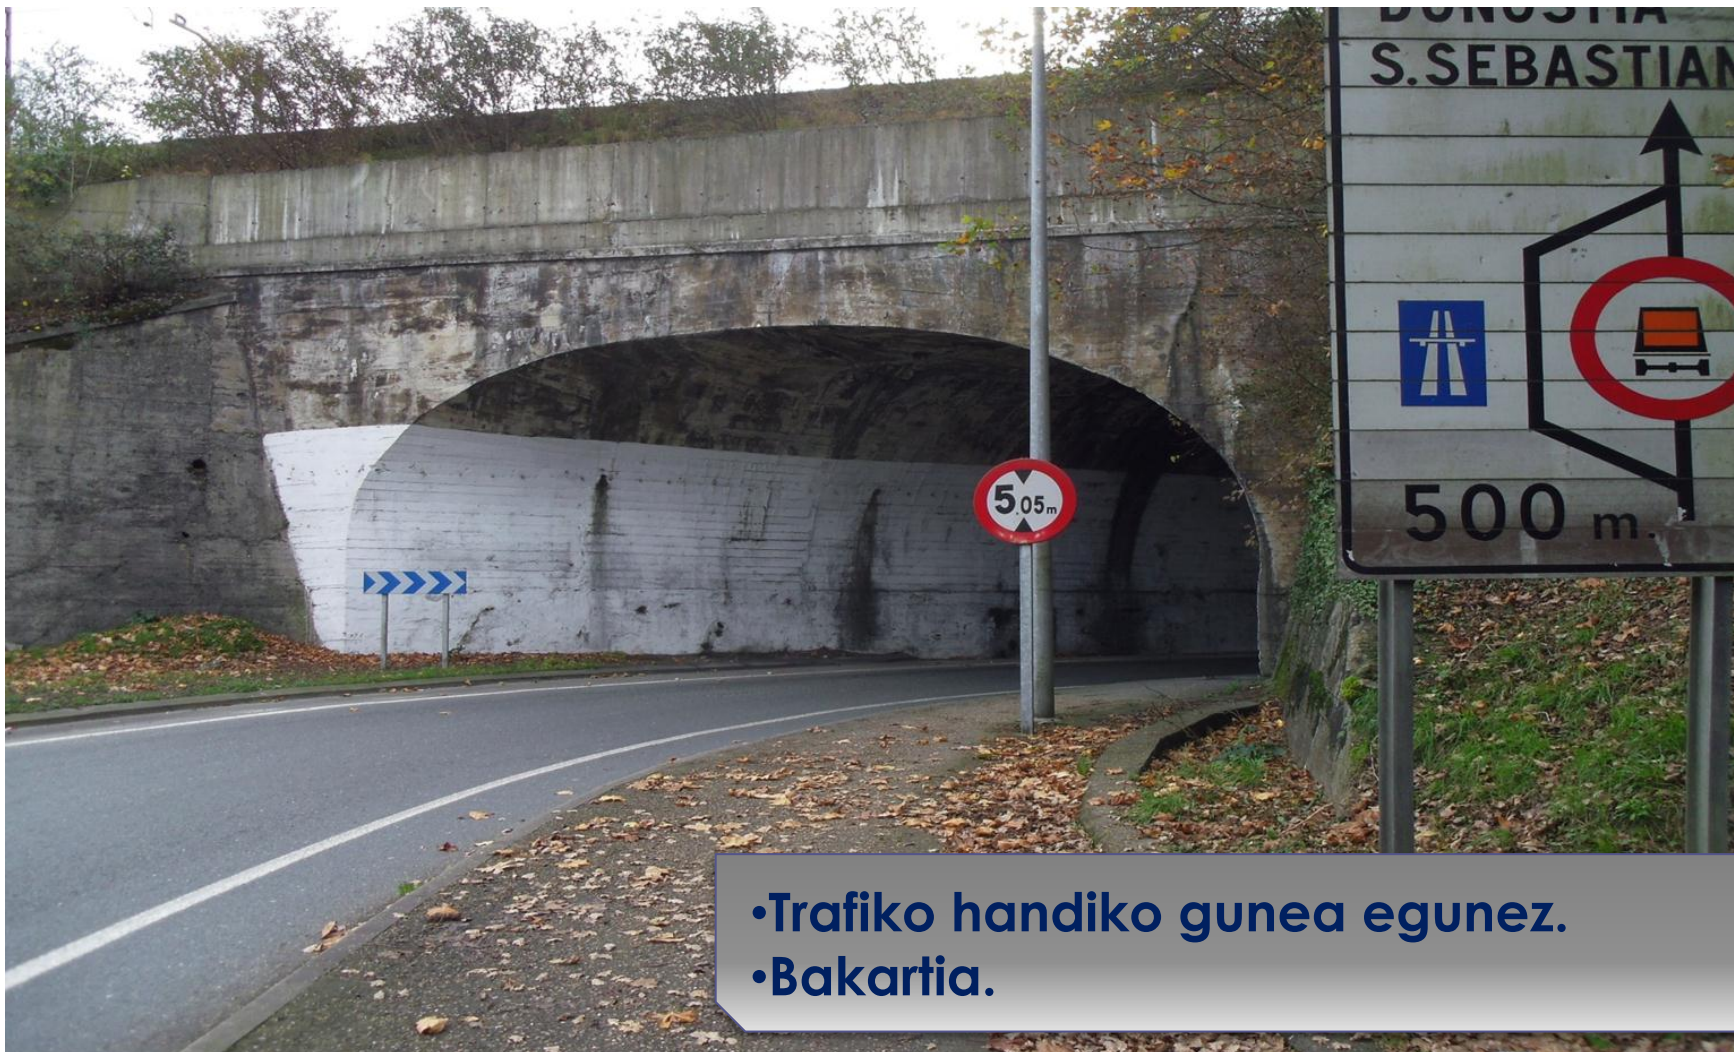
1. Arragua eta Lintzirin arteko zubi azpiko pasabidea

- Trafiko handiko gunea egunez.
- Bakartia.

PROPOSAMENAK : argiztapena aztertzea gomendatzen da.
Ingurua zaindu.

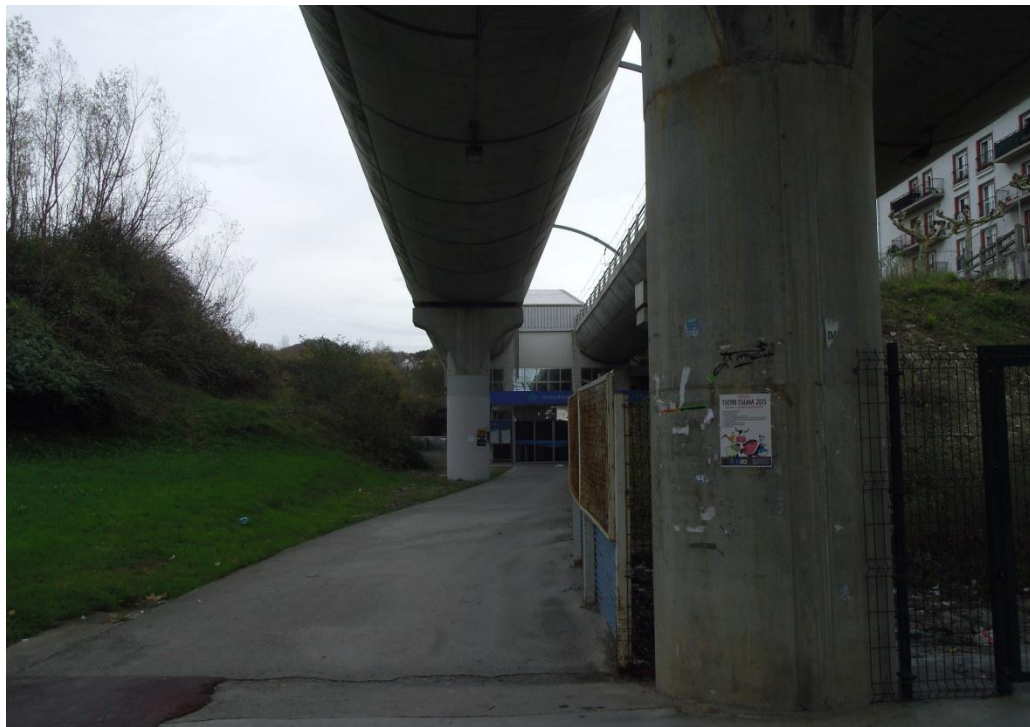
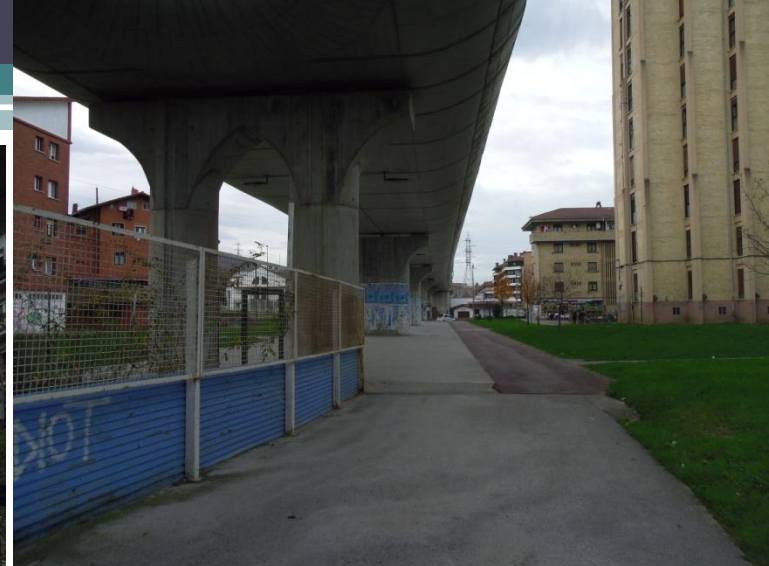
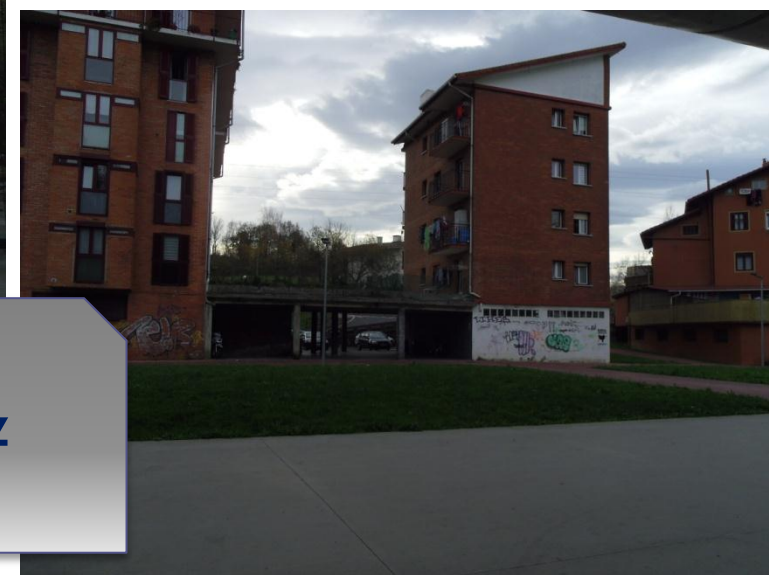
2. Topoaren irteera

- Ikuseremu mugatua, ezkutalekuak.
- Argiztapen eskasa hautematen da nahiz eta foku ugari egon.

PROPOSAMENAK: ingurua zaintzea eta ikuseremua zabaltzea, ezker aldeko itxidura kenduz. Inguruko argiztapena aztertzea gomendatzen da.

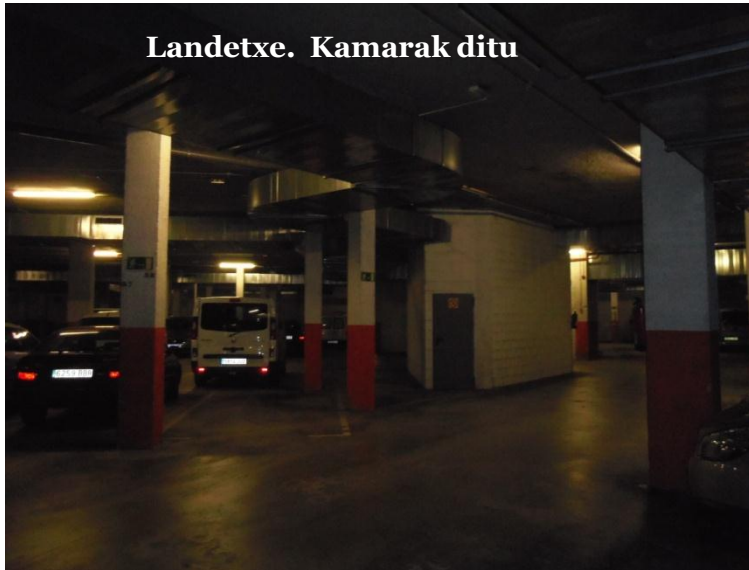
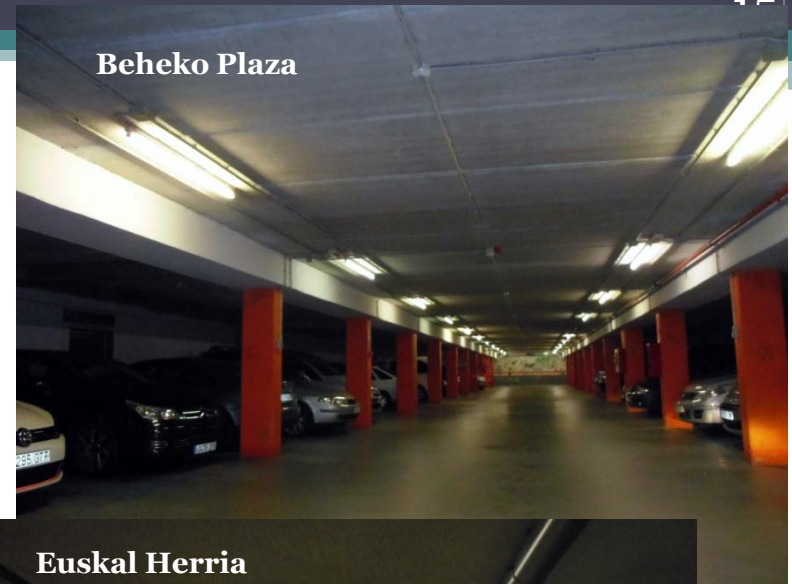
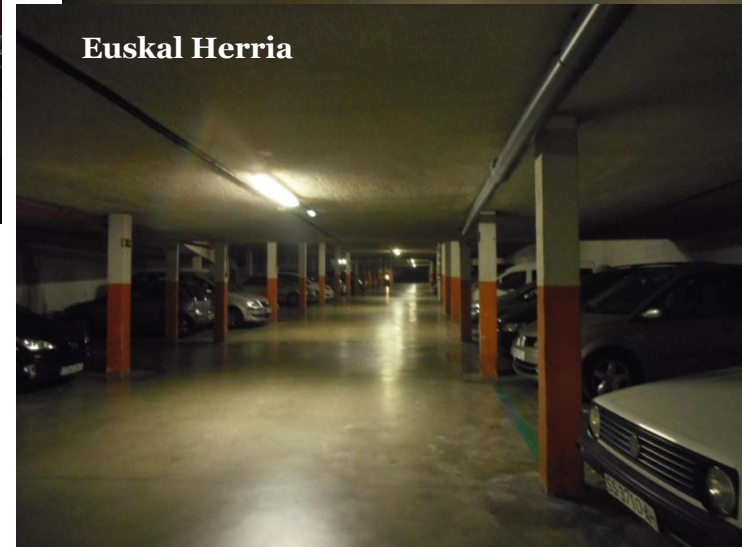
3.1. Lur azpiko aparkalekuak

Toki bakarti eta zokoz beterikoak.
Laguntza eskatzeko aukerarik ez
dago.
Orokorrean, argiztapena eskasa
dela hautematen da.

PROPOSAMENAK: argiztapena hobetzea eta ispilu eta dei-txirrinak jartzeko aukera aztertzea.

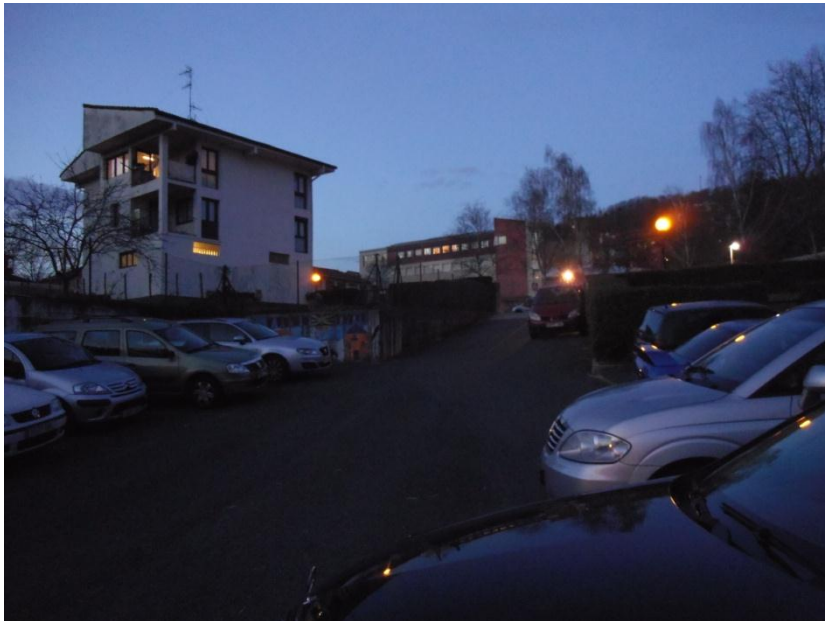
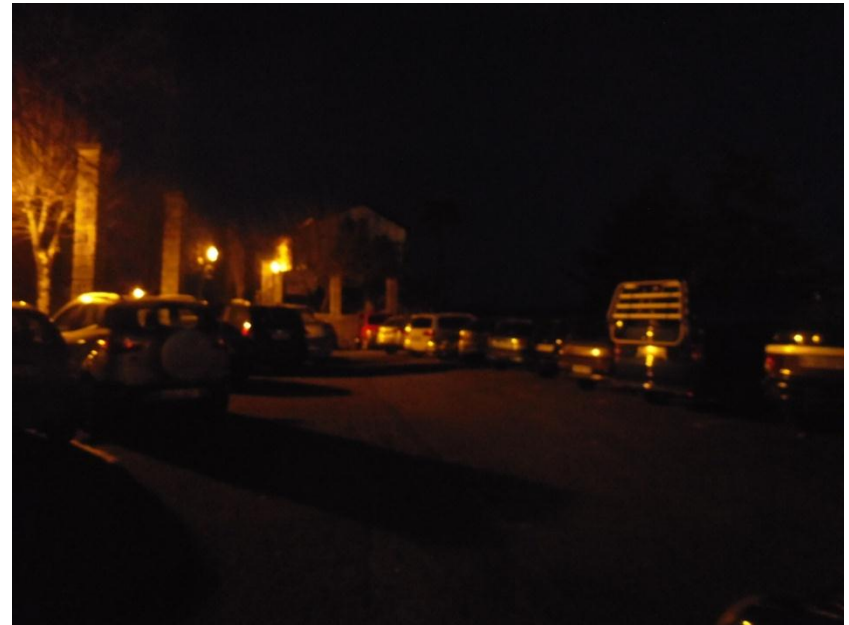
●3.2. Aire zabaleko aparkalekuak

Hautzarokoa, polikiroldegikoa eta Euskal Herria Plaza eta GI-2134 bitartean daudenak

Toki bakarti eta zokoz beterikoak.
Orokorrean, argiztapena eskasa dela hautematen da.

PROPOSAMENAK: argiztapena hobetzea eta dei-txirrinak jartzeko aukera aztertzea.

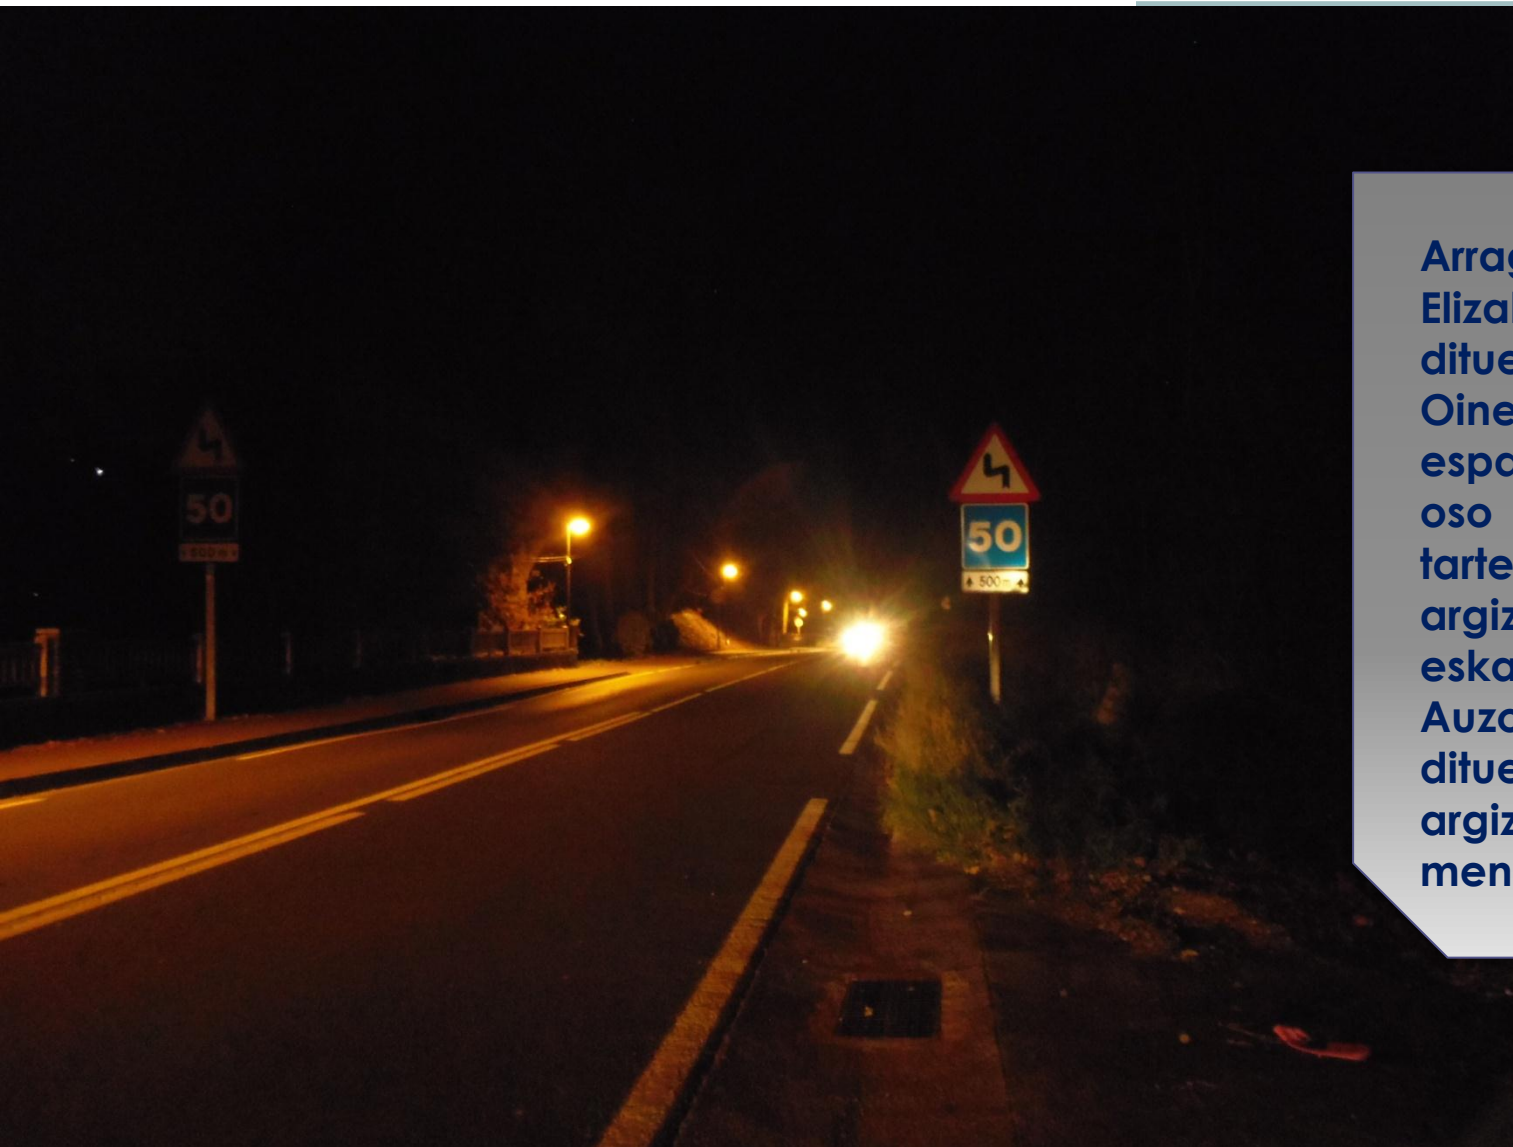
4. Oreretako Bidea

Arragua eta Elizaldea batzen dituen bidea. Oinezkoentzako espaloia duen arren oso bakartiak diren tartek ditu eta argiztapena eskatzat jotzen da. Auzo biak elkartzen dituen bidea argiztapen gabeko mendi-bidea da

PROPOSAMENAK: argiztapena hobetzea

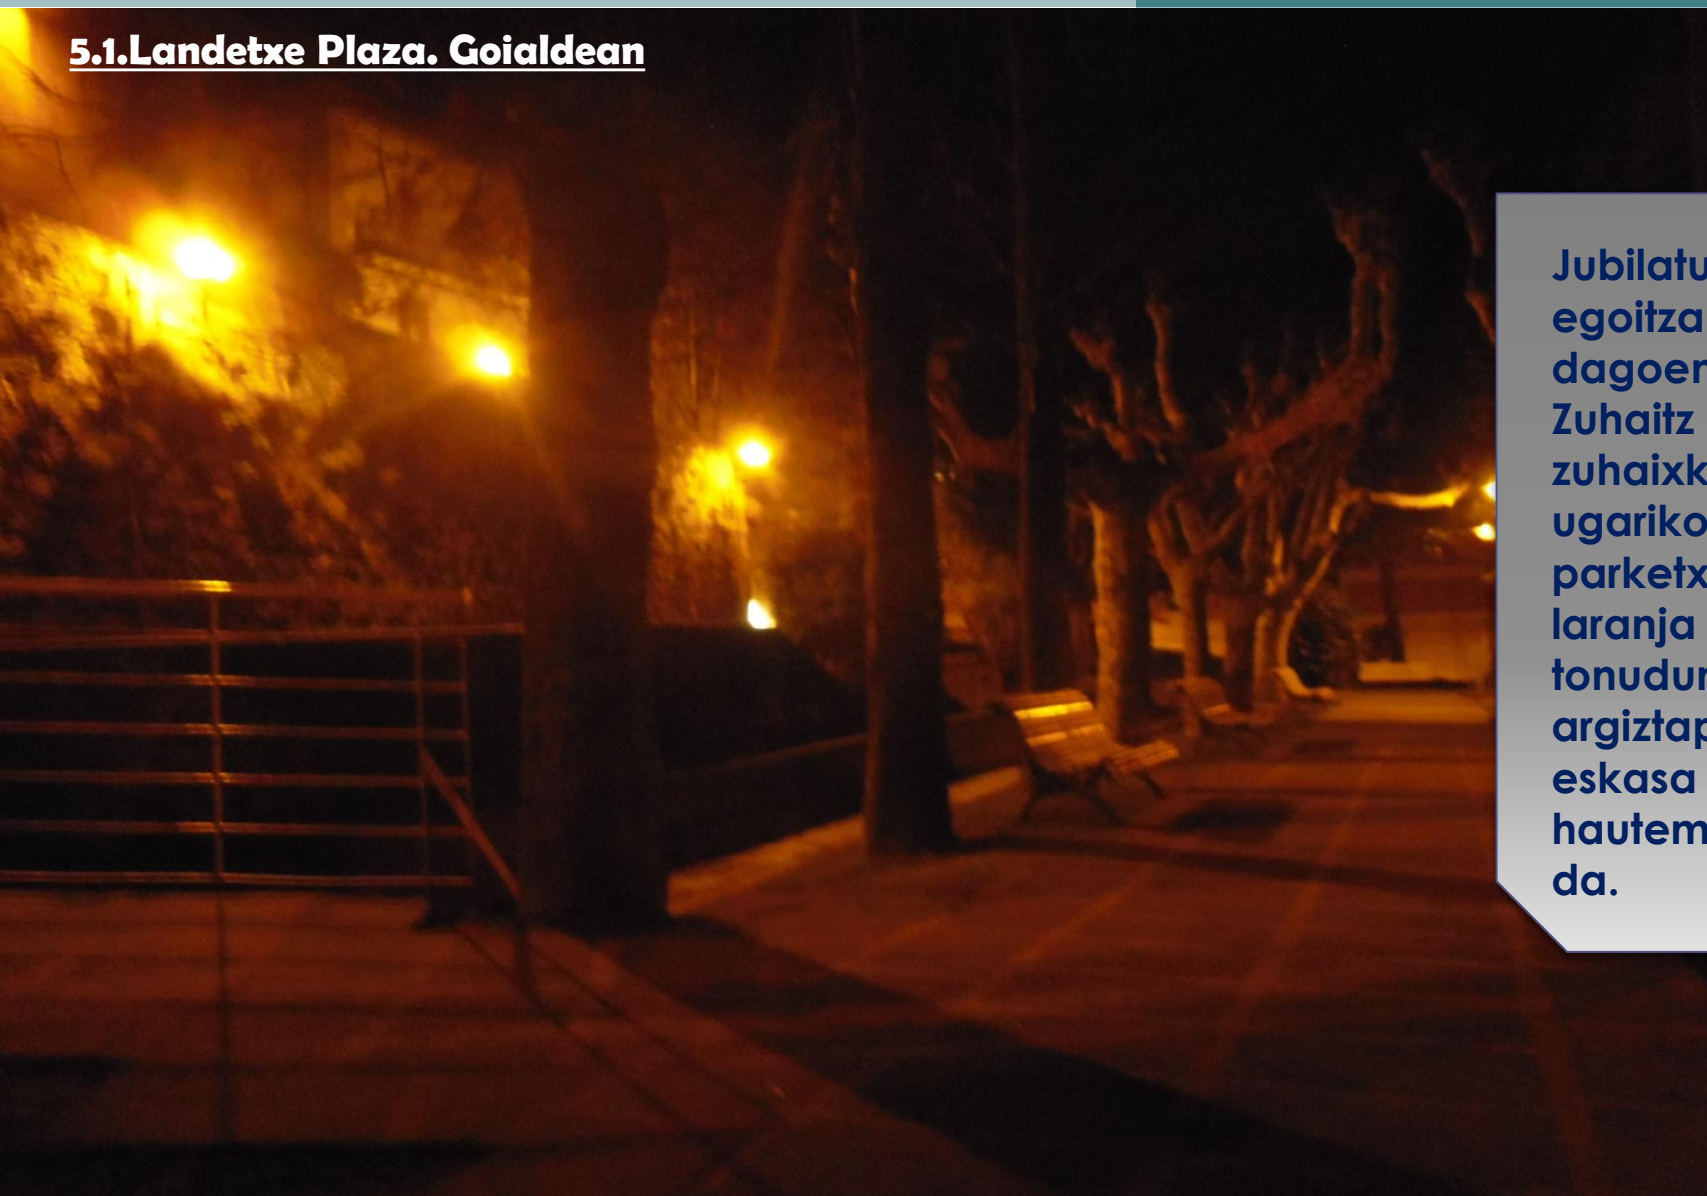
5.1. Landetxe Plaza. Goialdean

Jubilatuen
egoitza
dagoen tokia.
Zuhaitz eta
zuhaixa
ugariko
parketxo,
laranja
tonudun
argiztapena
eskasa dela
hautematen
da.

PROPOSAMENAK: argiztapena hobetzea.

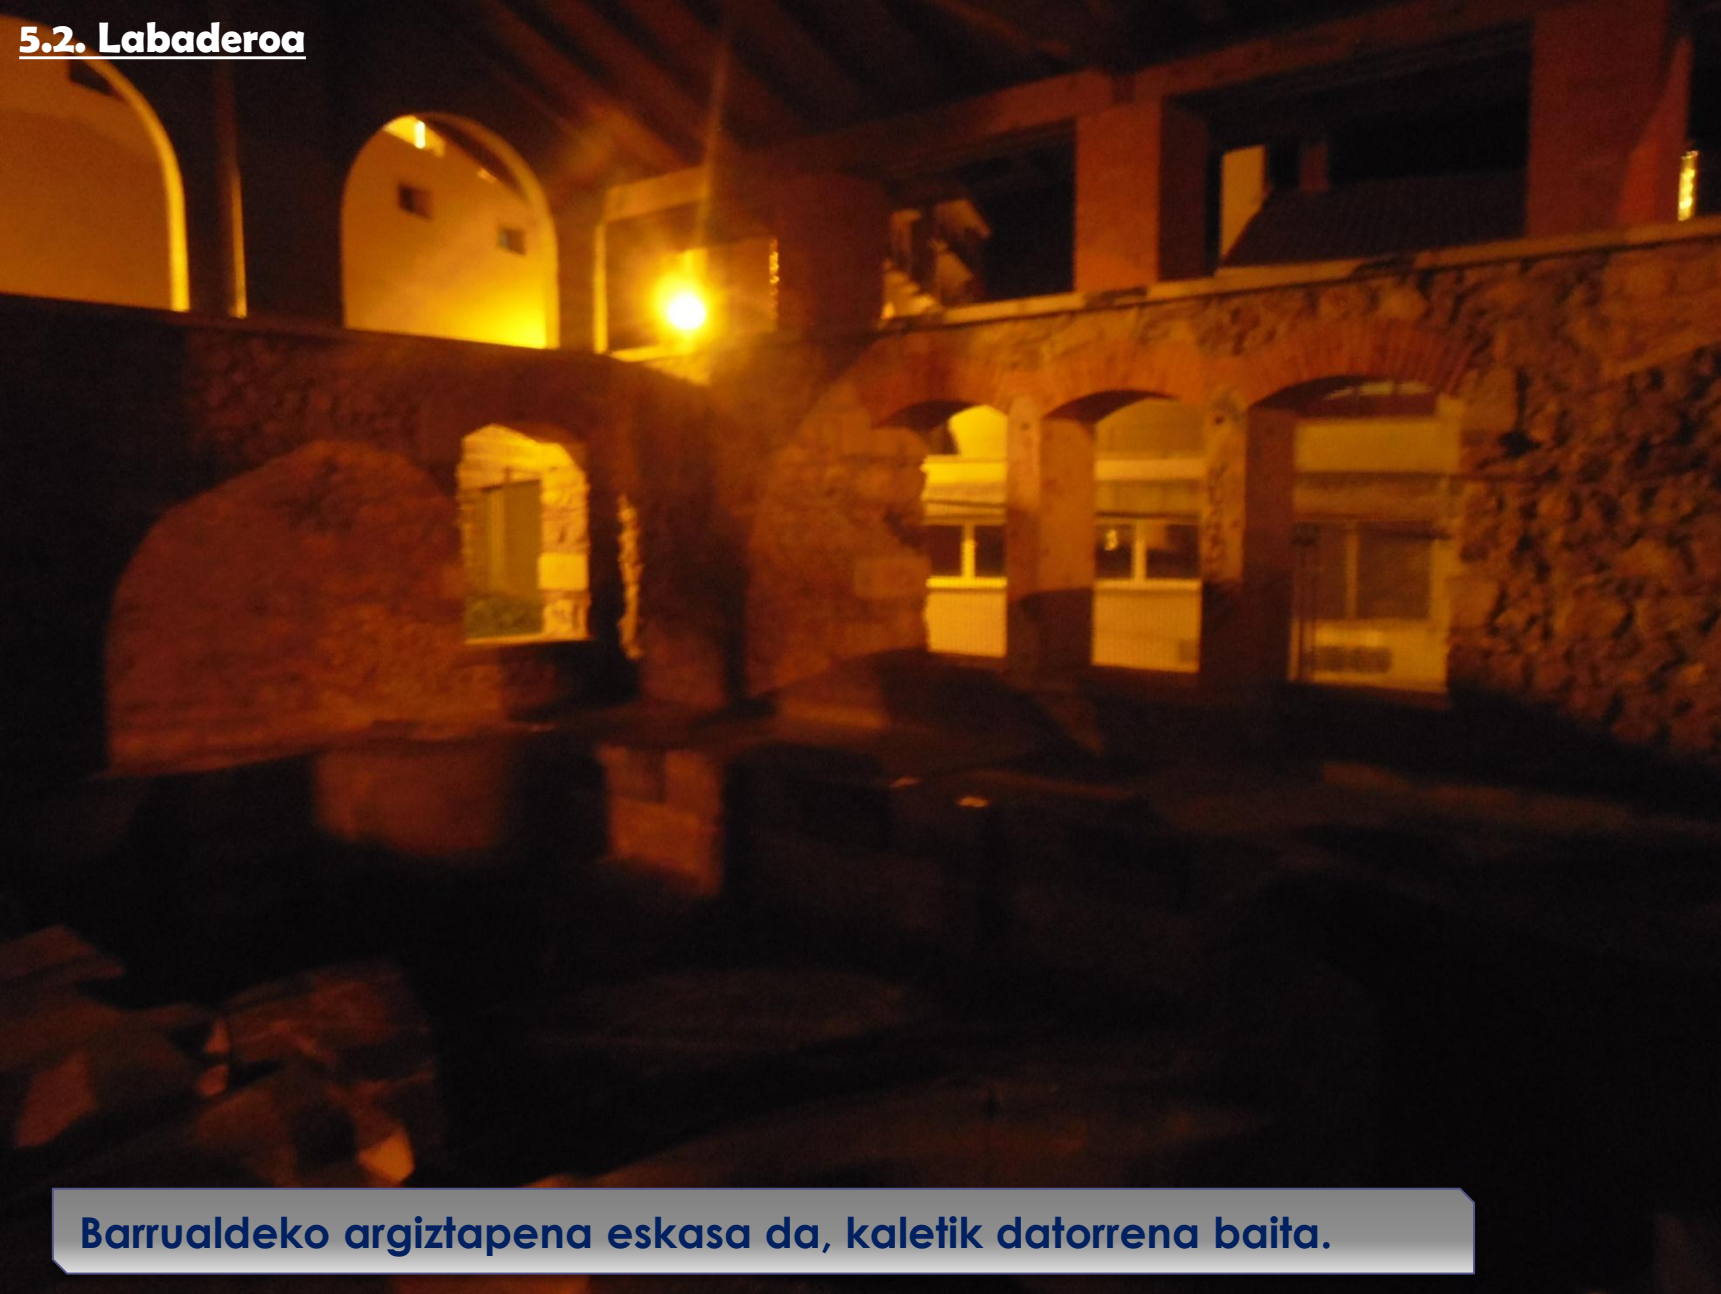
5.2. Labaderoa

Barrualdeko argiztapena eskasa da, kaletik datorrena baita.

PROPOSAMENAK: argiztapena hobetzea.

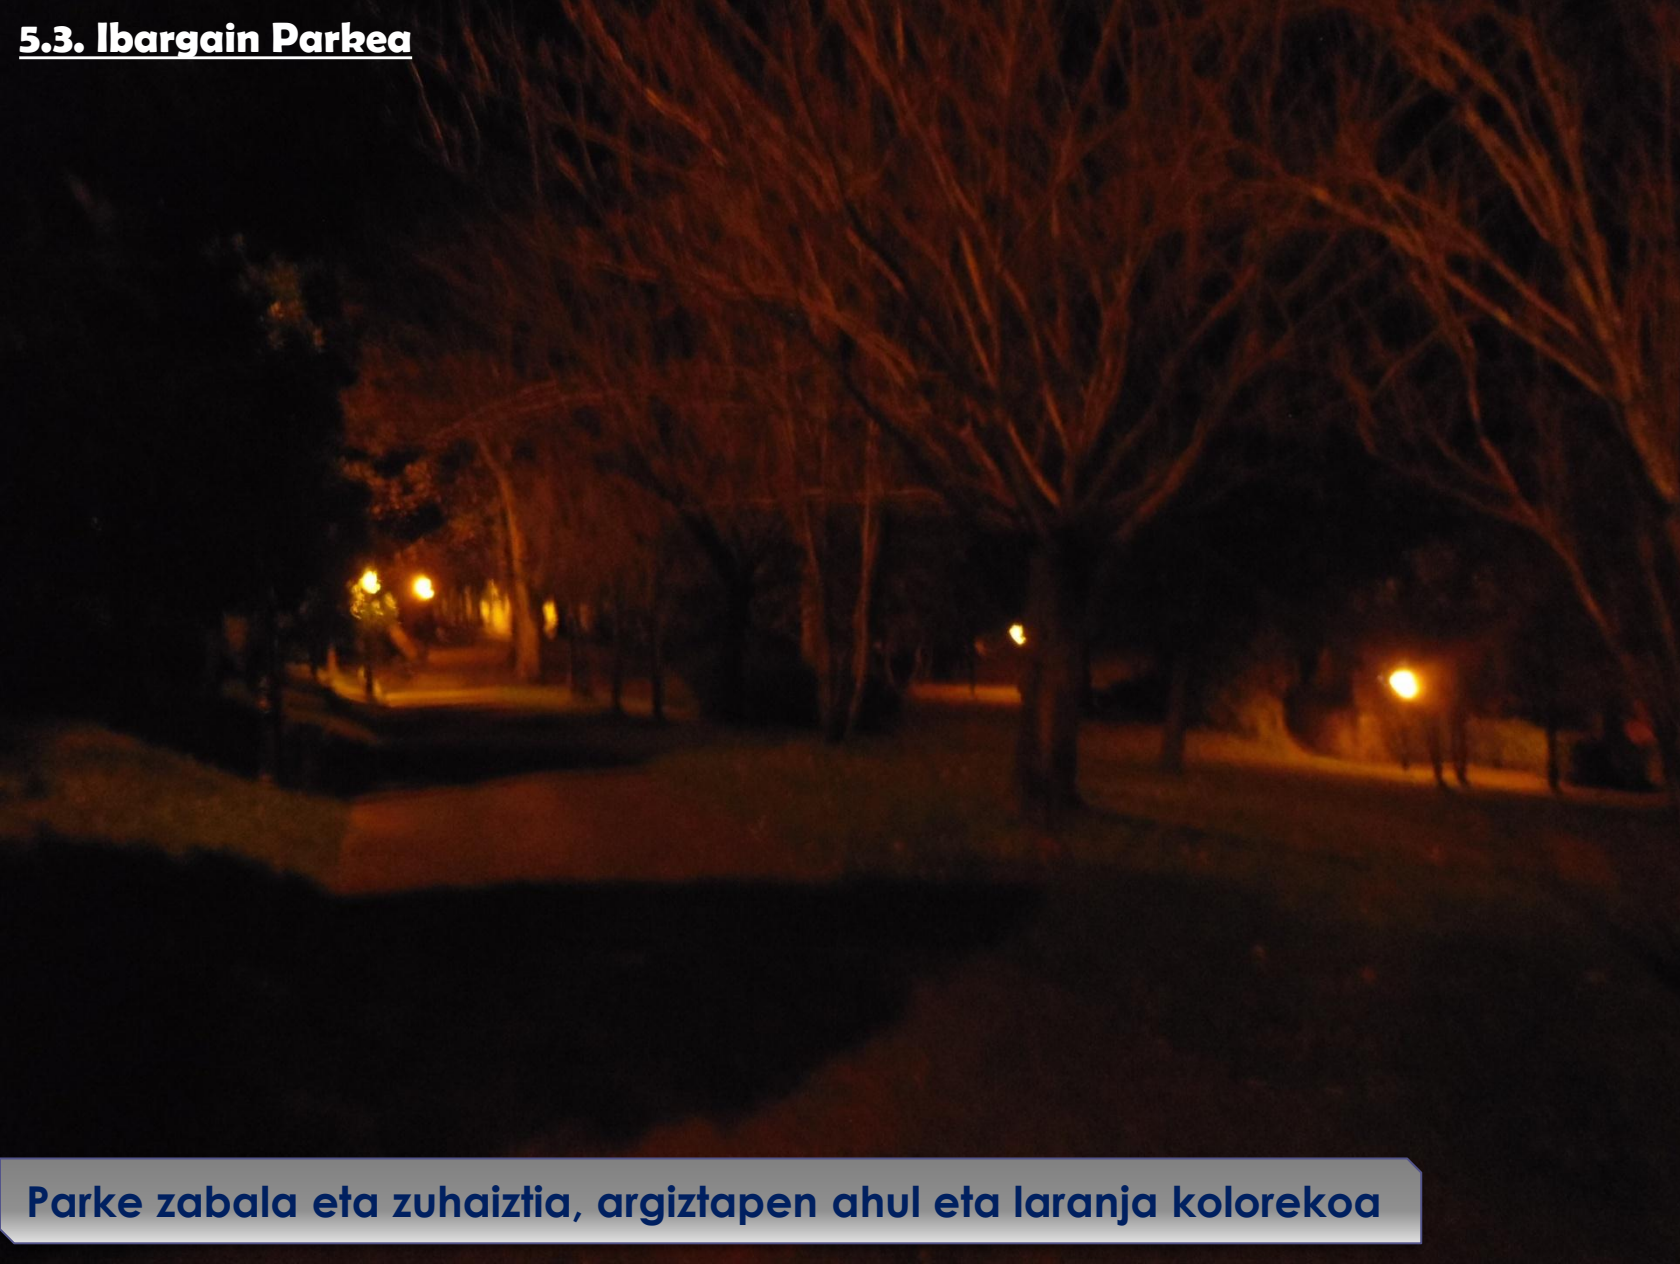
5.3. Ibargain Parkea

Parke zabala eta zuhaiztia, argiztapen ahul eta laranja kolorekoa

PROPOSAMENAK: argiztapena hobetzea. Noizbehinkako zaintza.

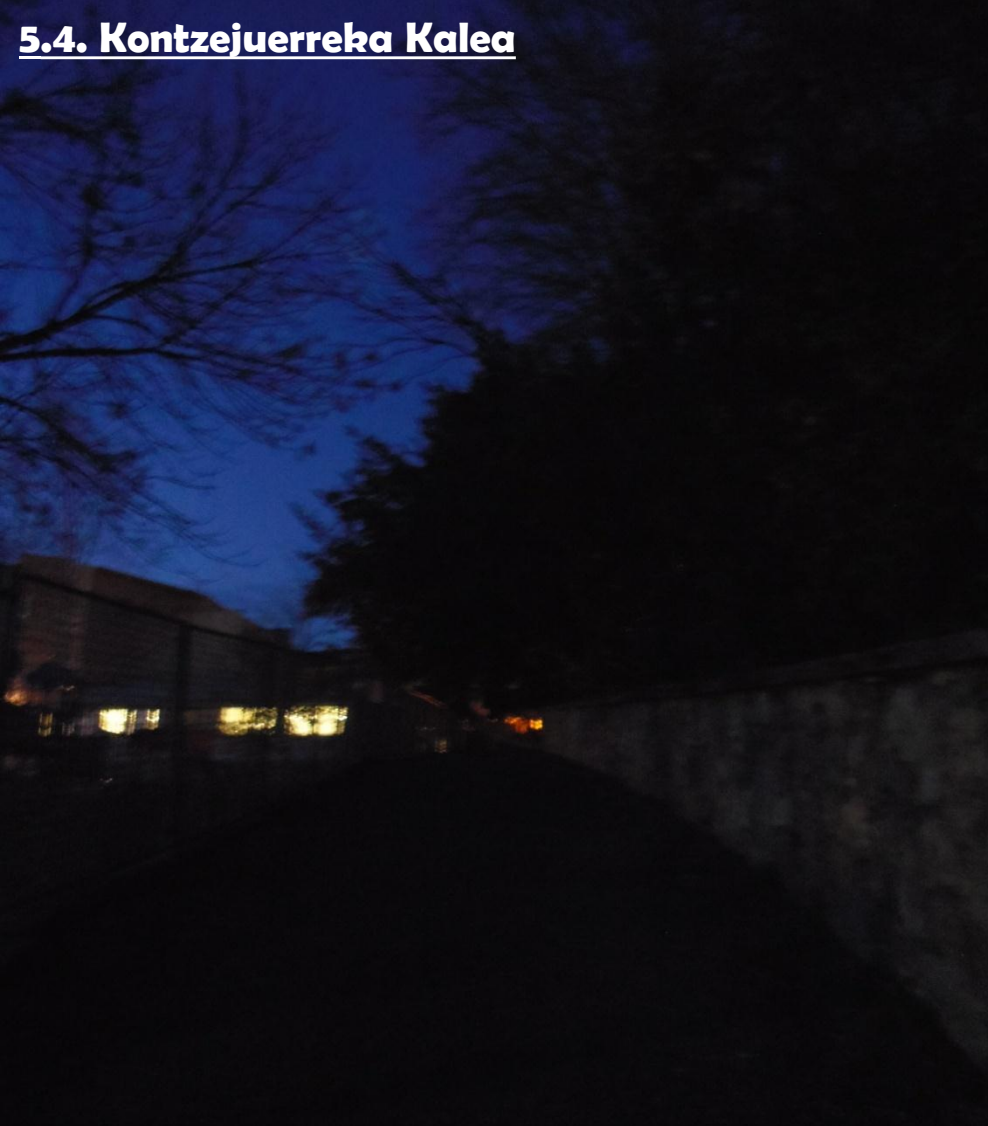
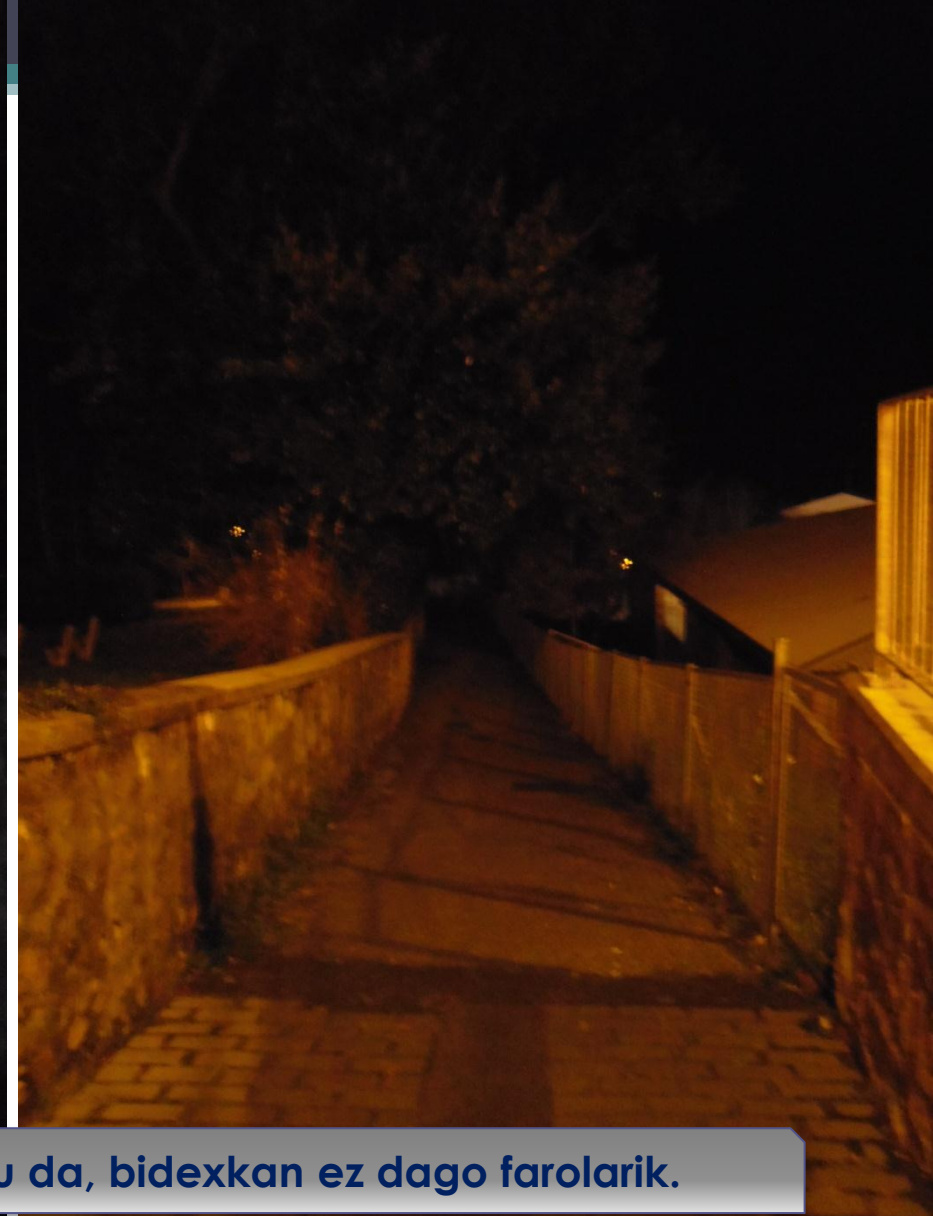
5.4. Kontzejuerreka Kalea

Argiztapena eskasa da eta ingurutik dator, hau da, bidexkan ez dago farolarik.

PROPOSAMENAK: argiztapena hobetzea.

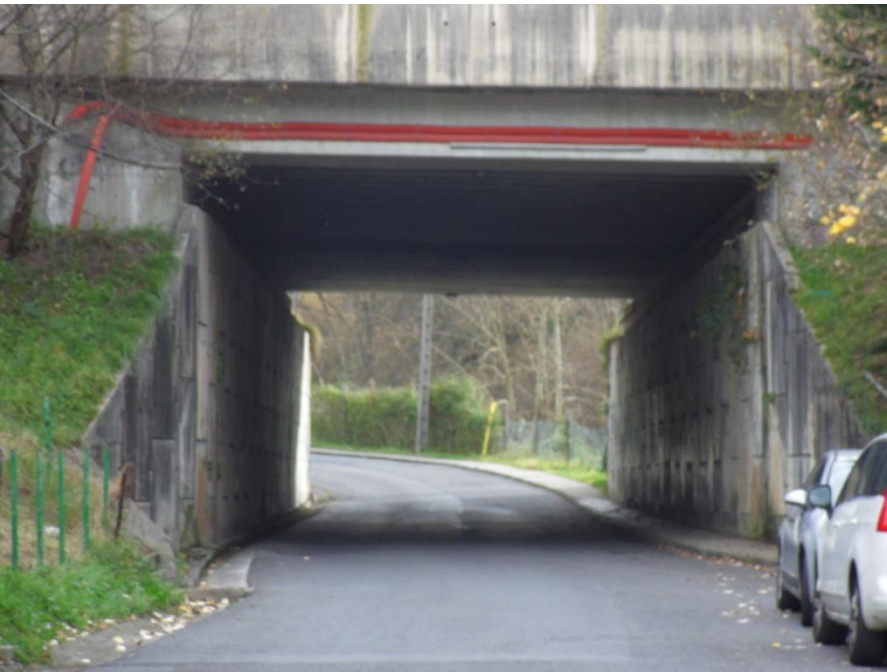
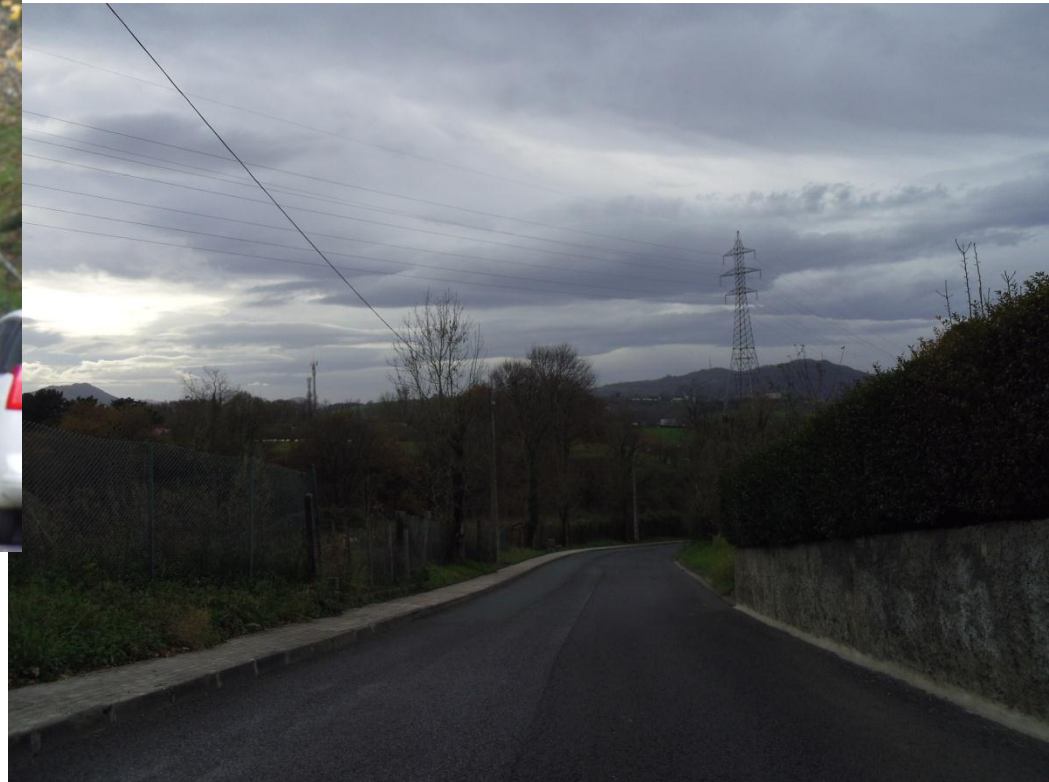
Tarte bakartia da eta autopistaren zubi azpitik pasatzen da. Argiztapen eskasa hautematen da.

PROPOSAMENAK: argiztapena hobetzea. Zuhaitzen inausketa/mantentzea.

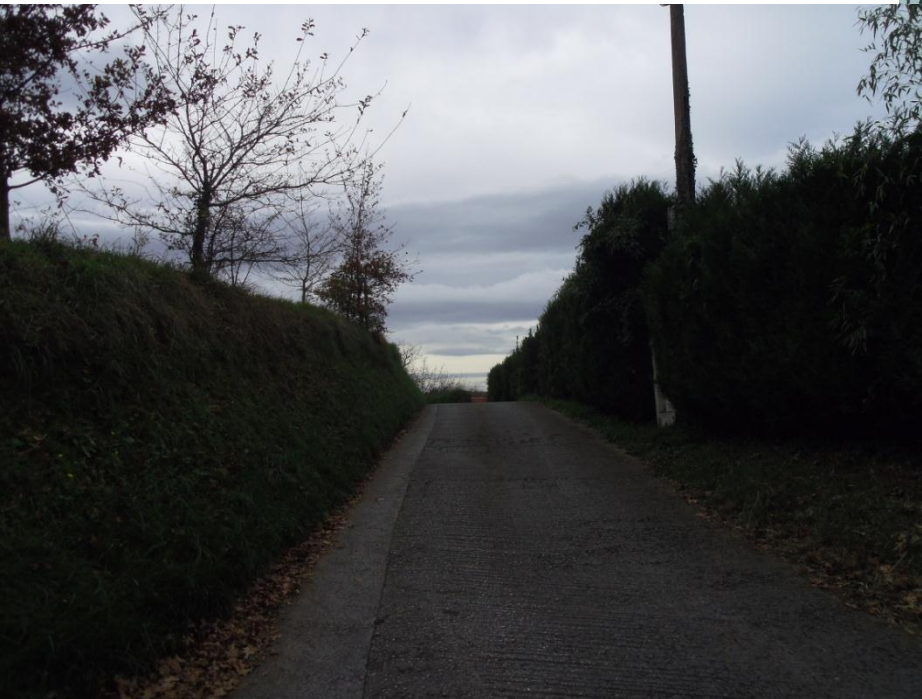
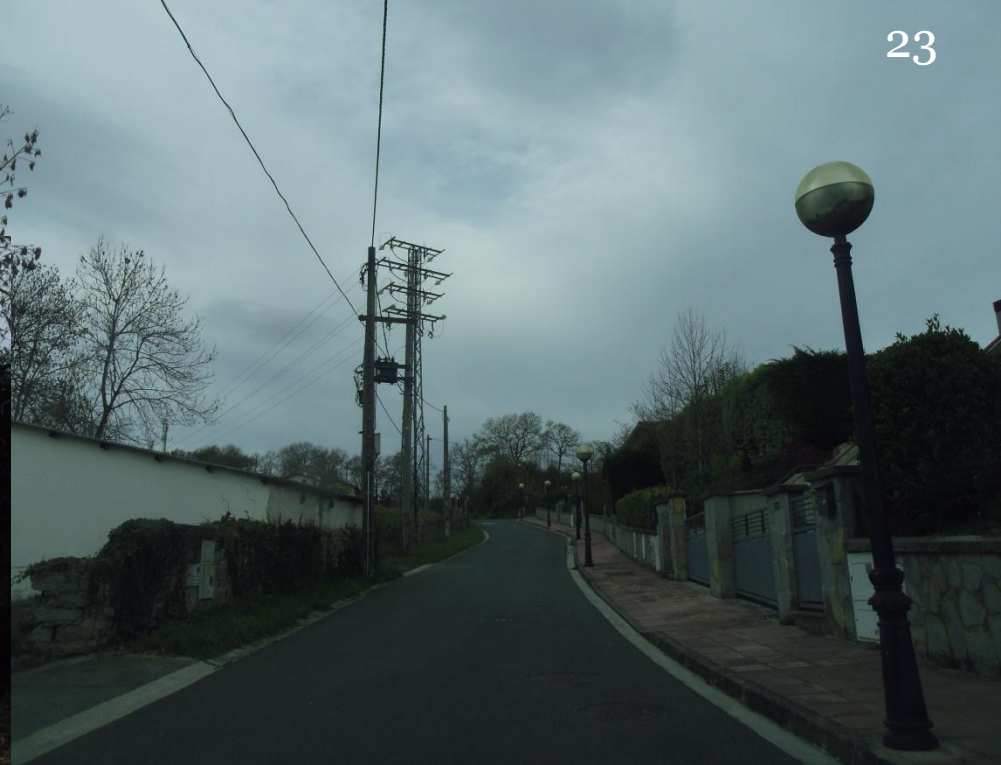
**Bide bakartia, zuhaitzez beteriko tarte zabalak.
Argiztapen eskasa hautematen da.**

PROPOSAMENAK: argiztapena hobetzea. Zuhaitzen inausketa/mantentzea.

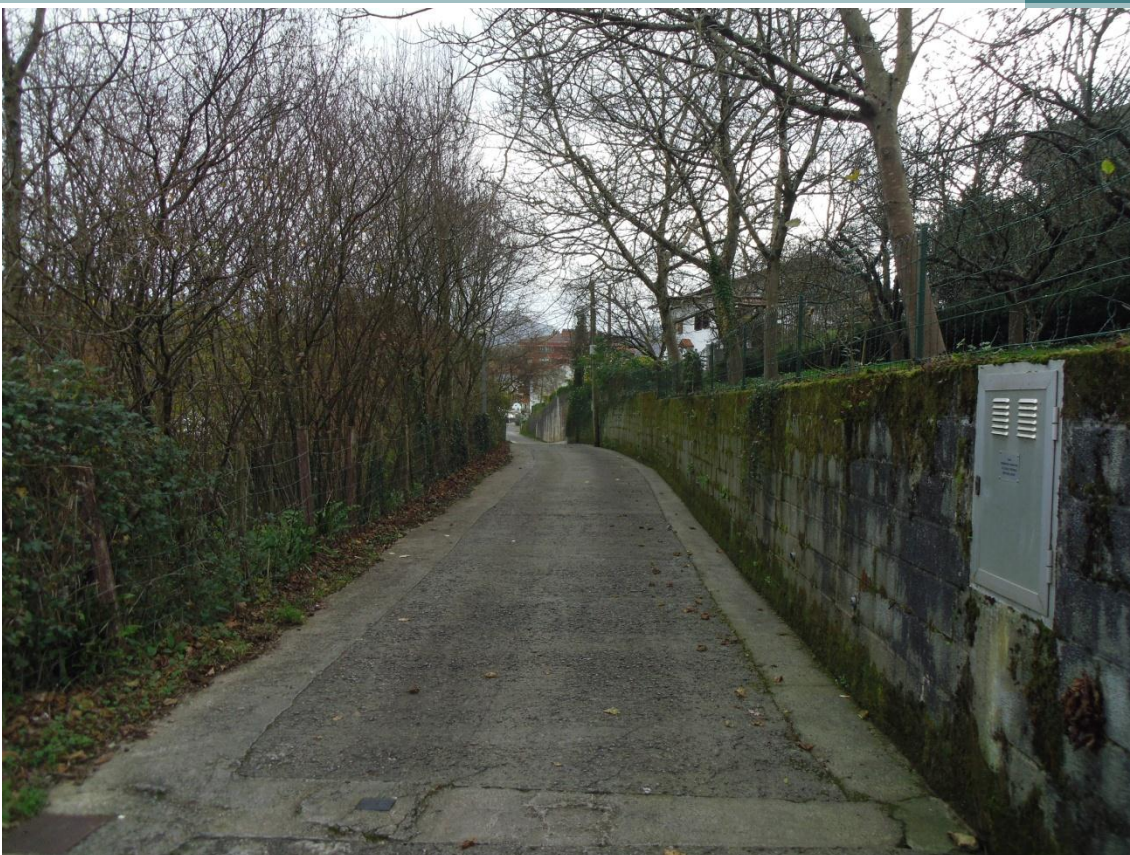
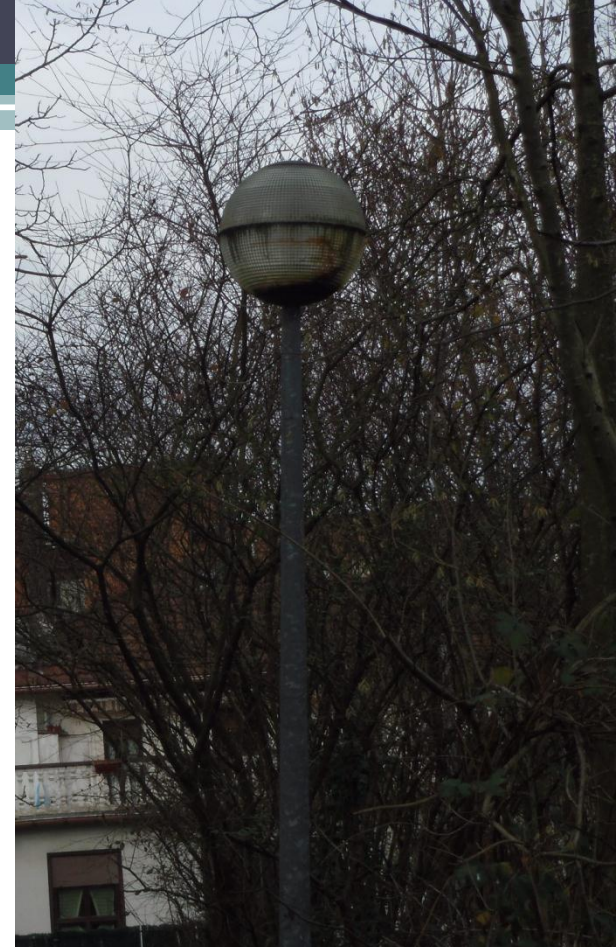
8. Katalintxo Bidea

Hormaz inguraturiko bidexka. Argiztapen eskasa hautematen da.

PROPOSAMENAK: argiztapena hobetzea.

Argiztapena murrizten duten zuhaitzen inausketa/mantentzea.

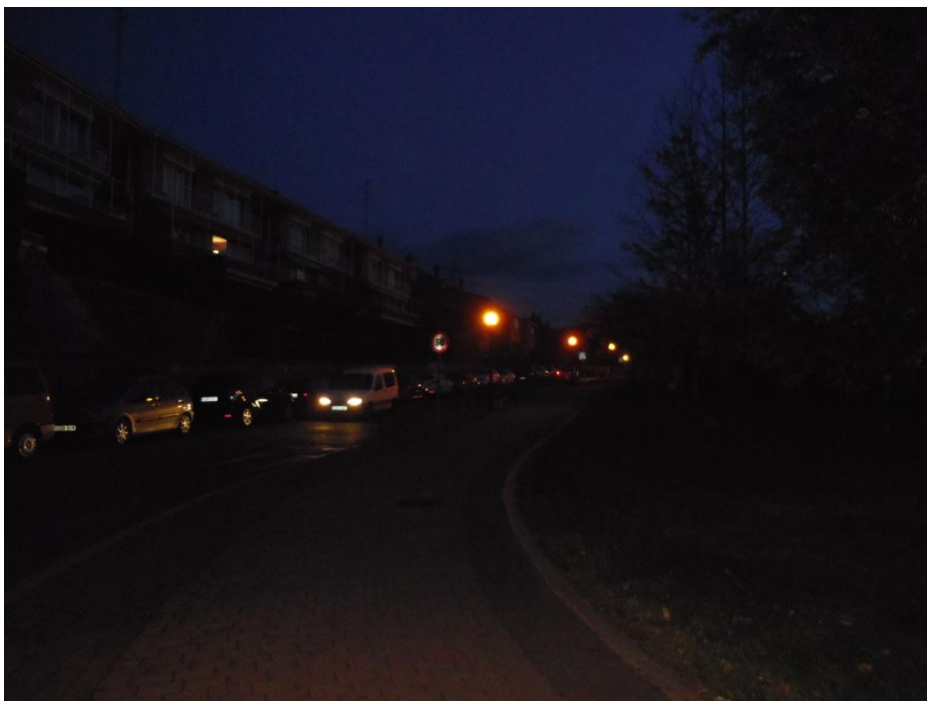
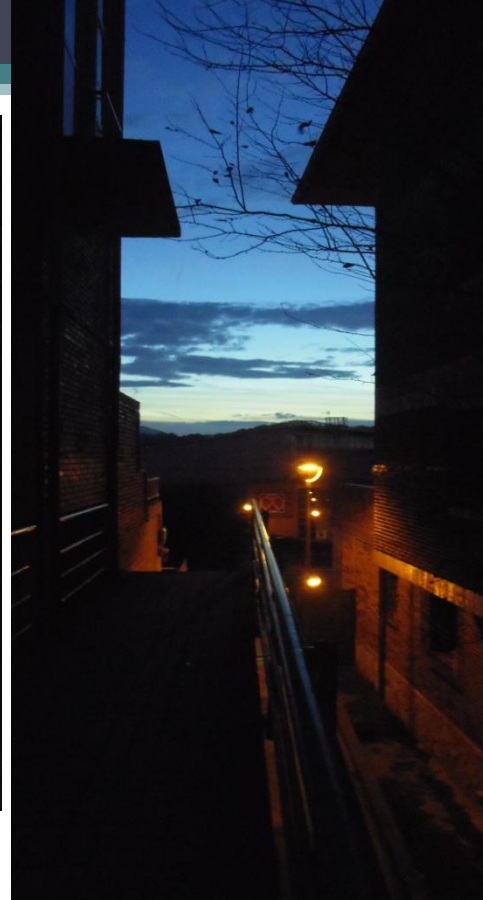
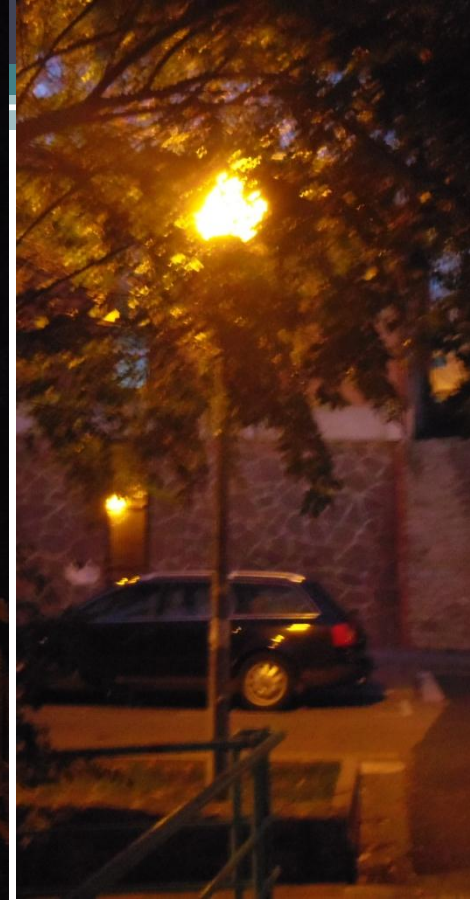
9. Elorrondo Kalea

Argiztapen eskasa hautematen da; inguruan zoko eta ezkutaleku asko (lorategia, eskailera-atalak..).

Zuhaitzen adarrek farolen argiztapena nahiko murrizten dute.

PROPOSAMENAK: argiztapena hobetzea.

Argiztapena murrizten duten zuhaitzen inausketa/mantentzea.
