Puntu Ilunen Diagnostikoa

OIARTZUN

Oarsoaldeako diagnostikoa

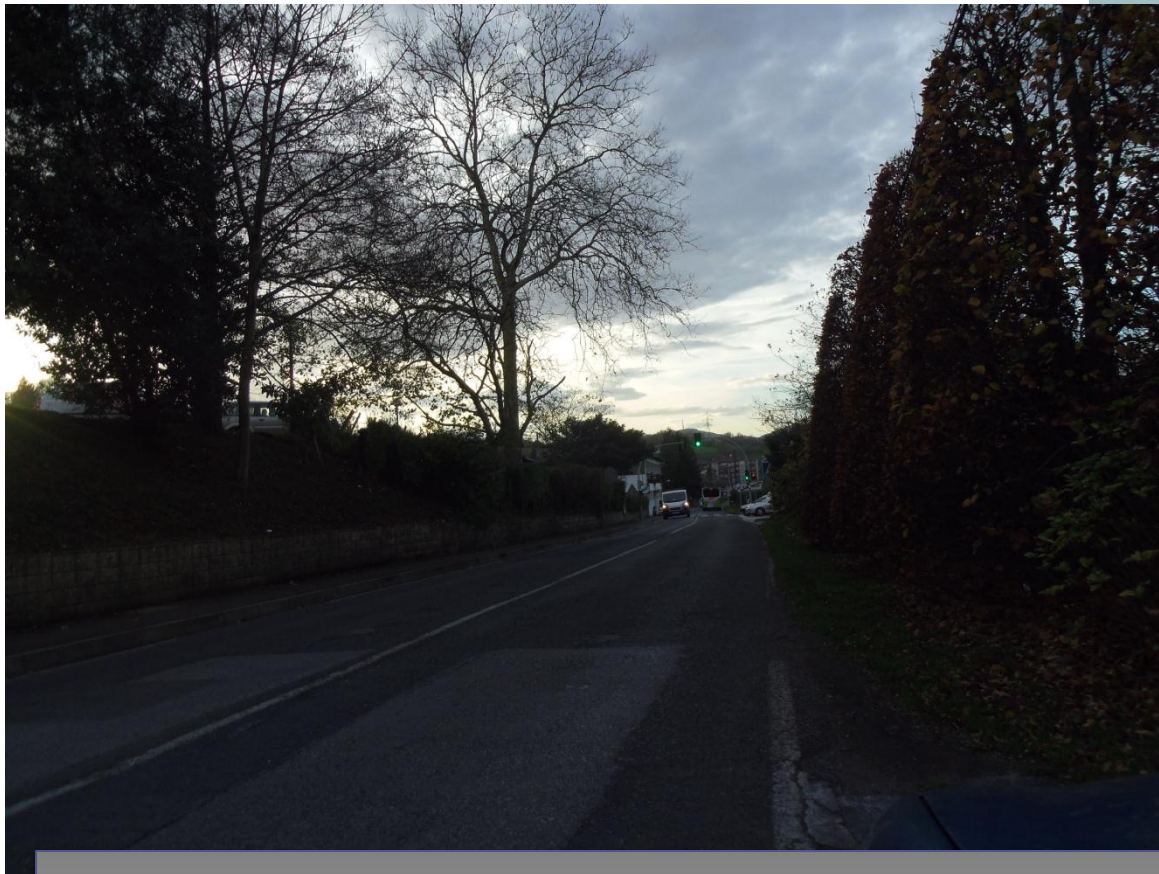
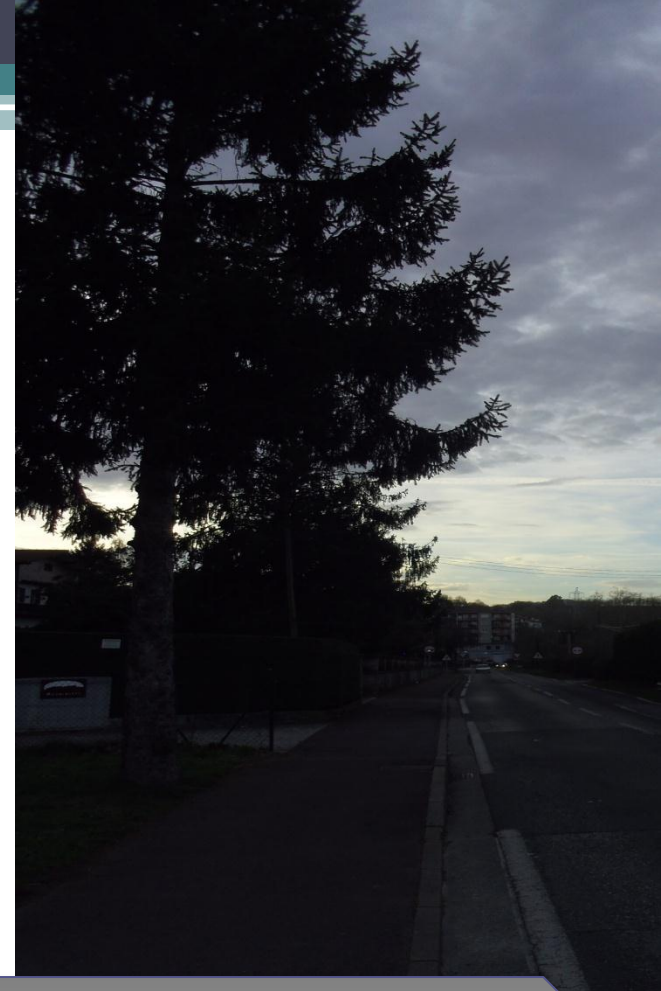
10. Altzibarretik Iturriotzerako bidea

Oinezkoentzako espaloia dago baina ez dago argiztatua. Auzo batetik bestera igarotzeko modurik zuzenena da.

PROPOSAMENAK: argiztapena jartzea.

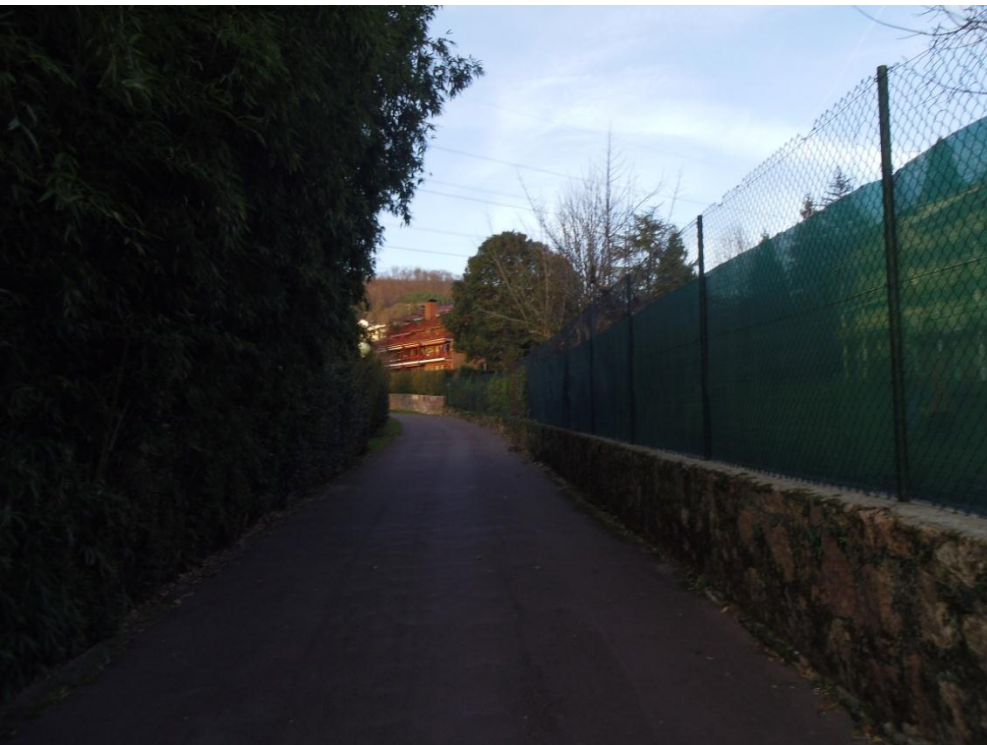
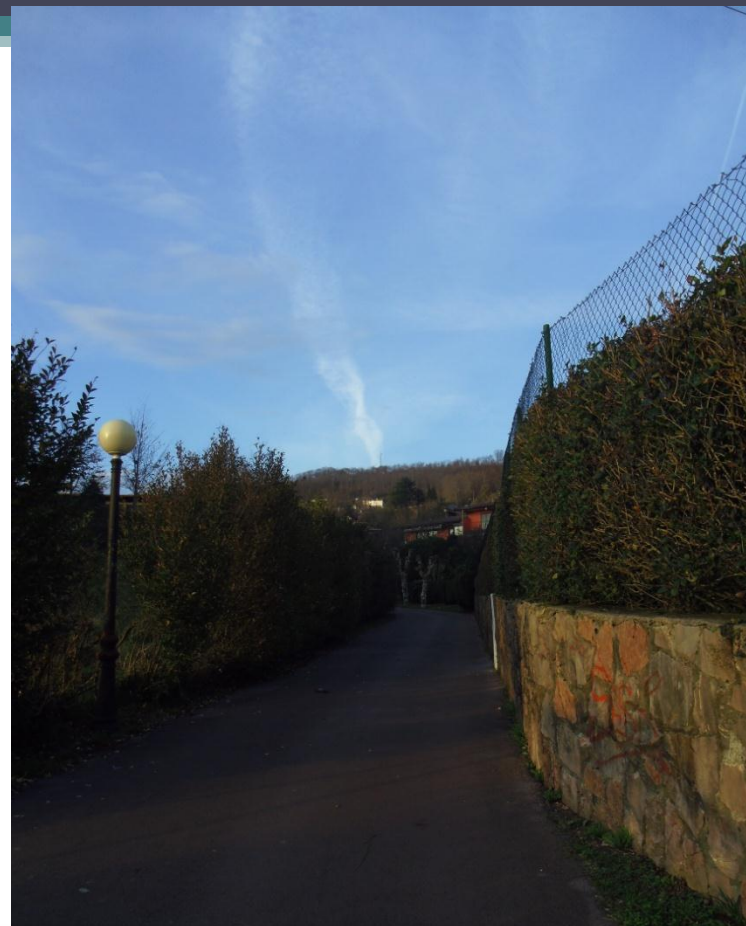
11. Altzibarretik Elizalderako igoera

Bidegorriaren parte da eta auzo bien artean mugitzeko erabiltzen da. Argiztapen eskasa hautematen da zuhaiztiz inguratutako tarte bakartian.

PROPOSAMENAK: argiztapena hobetzea.

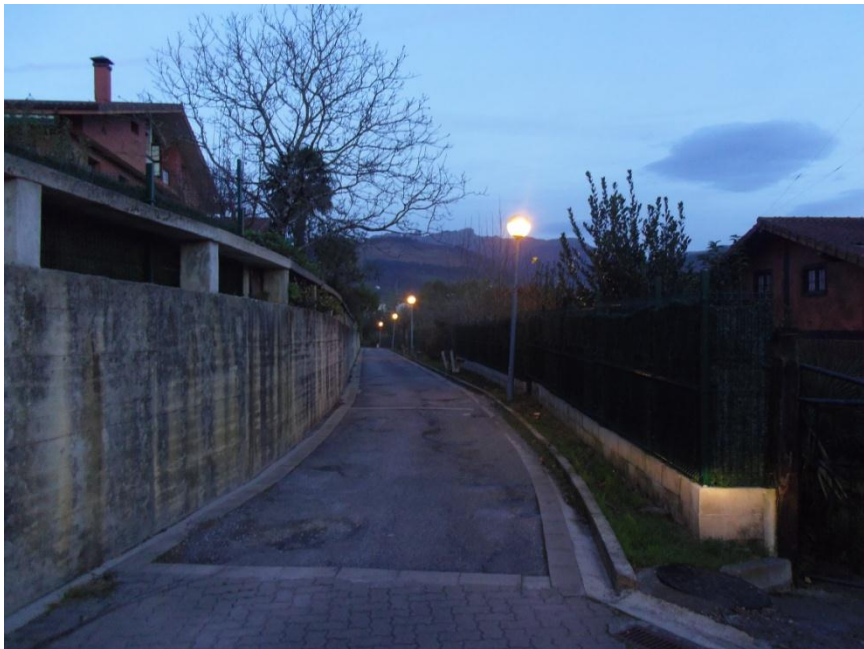
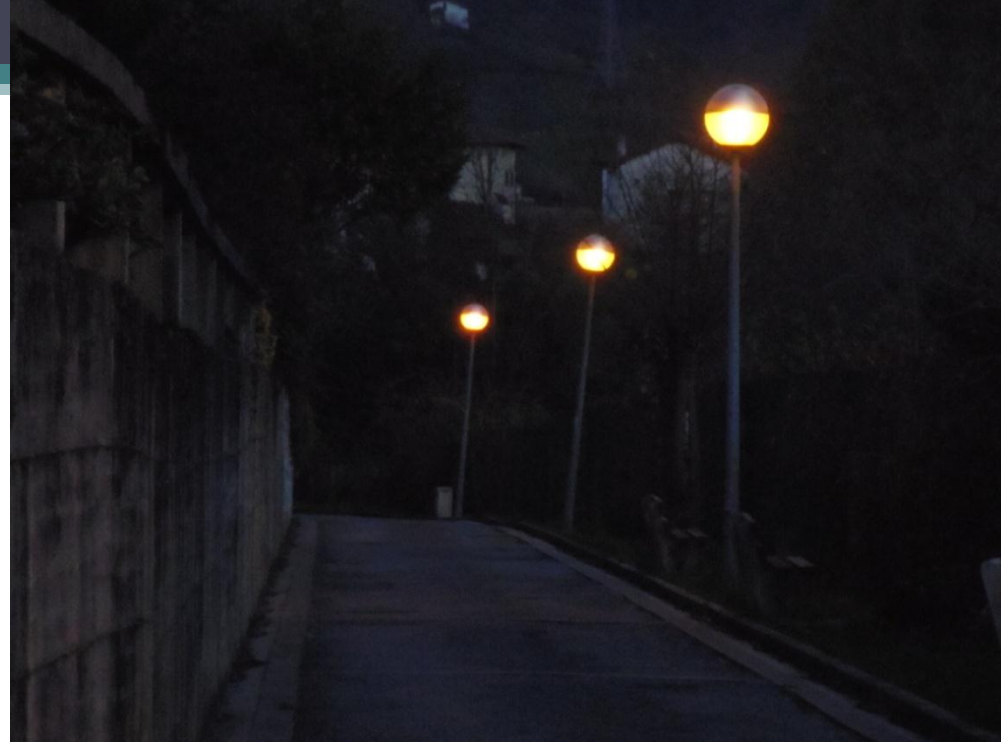
12. Erriondo Bidea

Tarte bakartiak dituen bidea. Argiztapen eskasa hautematen da.

PROPOSAMENAK: argiztapena hobetzea.
