Oarsoaldeako Puntu Ilunen Diagnostiko Partehartzailea

Aurkibidea

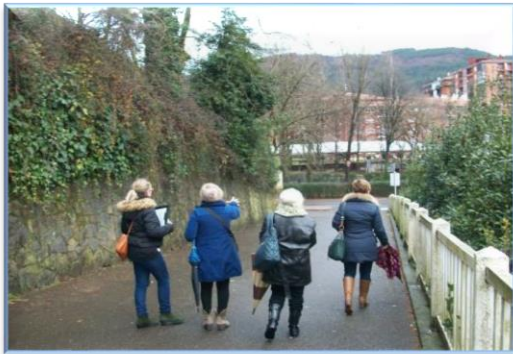
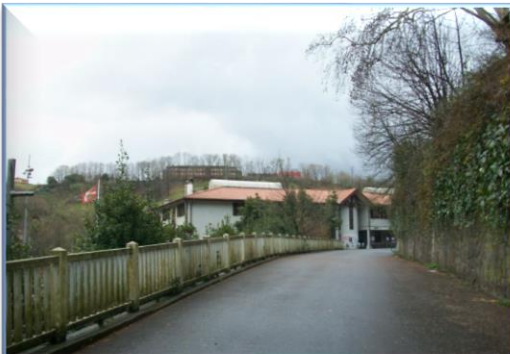
5. Lezohandia Zuhaiztia

Argiztapen gutxiko gunea.

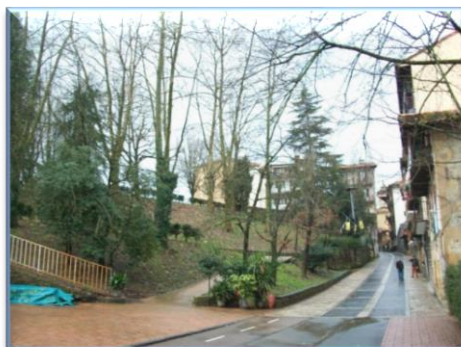
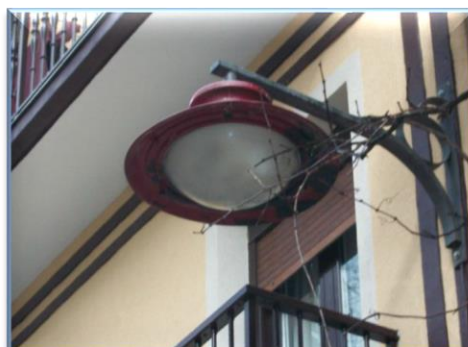
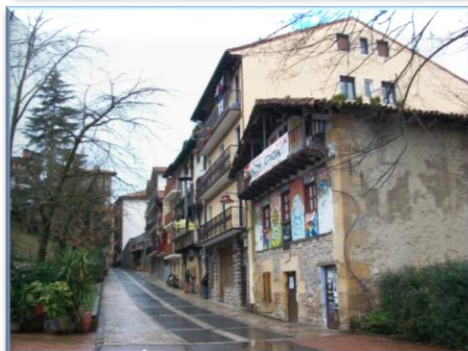
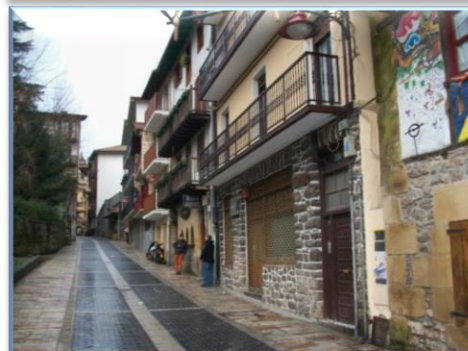
6. Markesalde Parkea eta Zubitxo Kalea

Argiztapen gutxiko gunea.

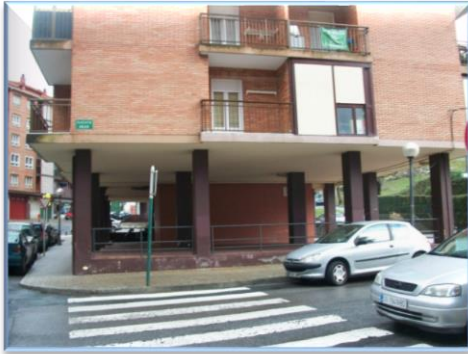
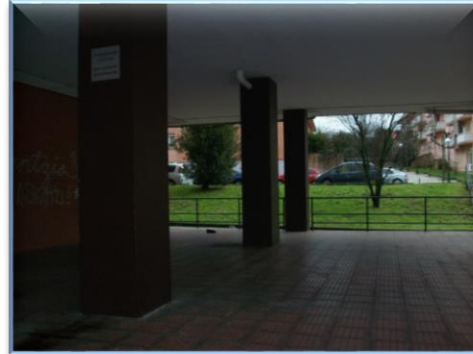
7. Auñamendi Kaleko arkupeak

Zokodun gunea eta ikuspen gutxikoa.

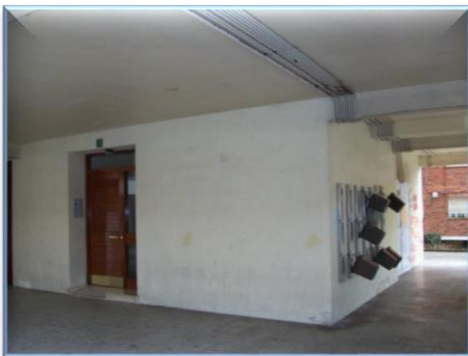
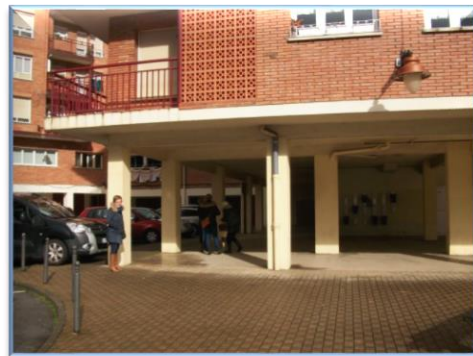
8. Caixa ondoko arkupeak

Zokodun gunea, ikuspen gutxikoa eta beldurra eragiten duten pertsonak.

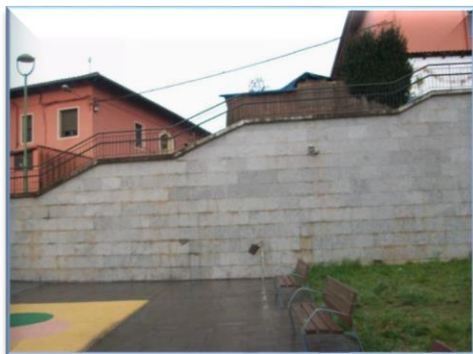
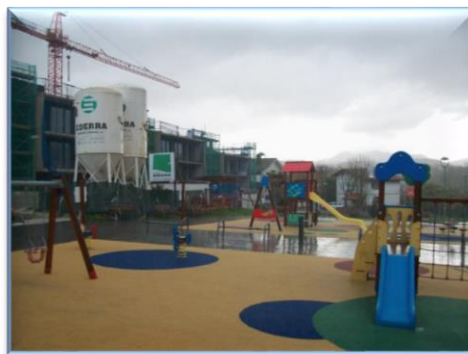
9. Parkea

Argiztapen eskaseko gunea.

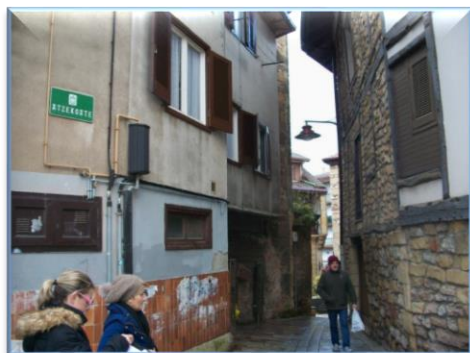
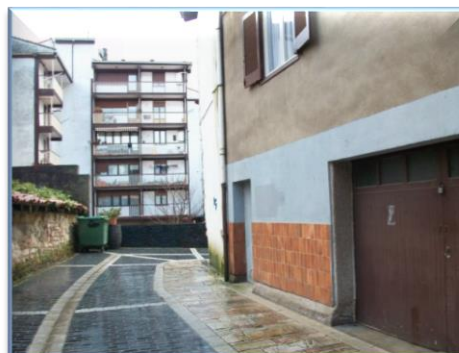
10. Atzekoate Kalea

Zokodun gunea eta ikuspen gutxikoa.

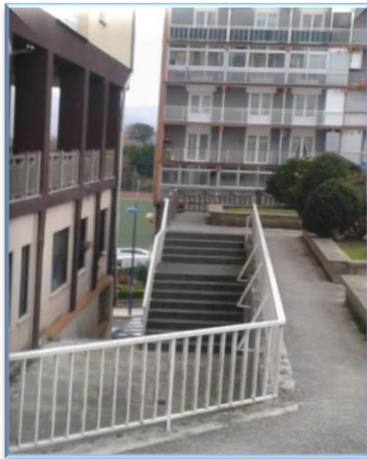
1. Sarriegi Plaza

GI- 636ko sarrerako biribilgune ondoan kokatzen den plaza. Pasaleku moduan ikusten da eta erabilera gutxi du. Hiri tresneria eskasa du. Toki bakartia, zokoak dituen eta argiztapena eskastzat jotzen da.

PROPOSAMENAK: Errenteriako Udala Beraun Auzoko argiztapena berritzen hasiko da eta Sarriegi Plazari ere eragingo dio.

Bestetik, plazaren erabilera bultzatzeko itxura zainduagoa eta atseginagoa ematea (landareak, bankuak e.a.) proposatzen da.

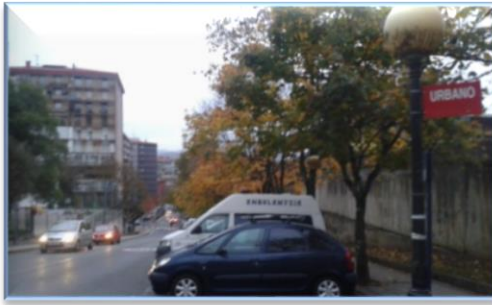
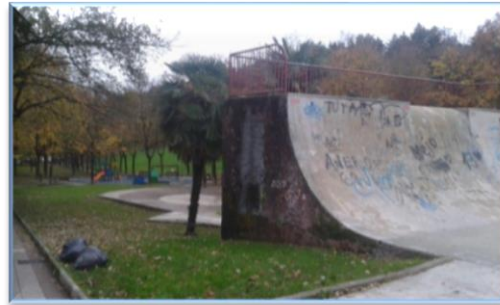
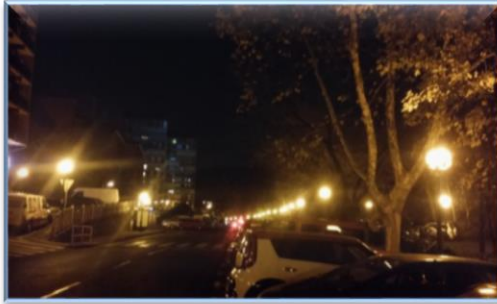
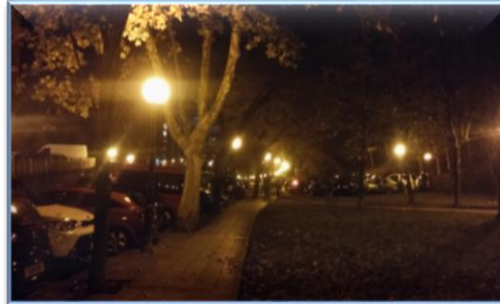
2. Beraun Kalea

Gaueko argiztapena eskasa dela hautematen da. Tarte bakartiak, komertzio gabekoak eta ezkutalekuak direla eta ikuseremu mugatua duen kalea da.

PROPOSAMENAK: argien berriztapena kontenplatuta dago kale honetan.

Horrez gain zuhaitzen inausketa/mantentze-lana proposatzen da, horiek argiztapena nahiko murrizten baitute.

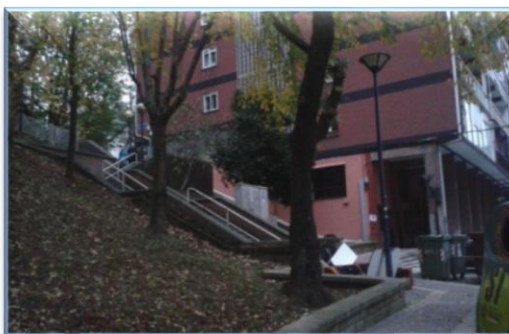
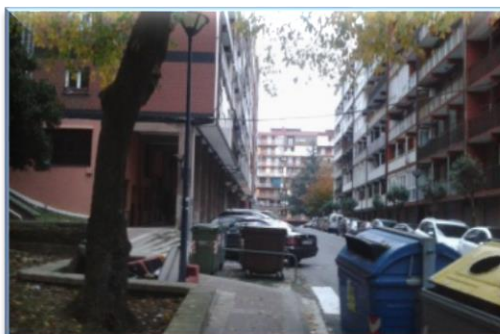
3. Jesús Guridi kalea

Irteerarik gabeko kalea, argiztapen gutxiko arkupe eta zoko askoko eraikinekin. Argiztapena eskasa dela hautematen da.

PROPOSAMENAK: argien berriztapena kontenplatuta dago kale honetan. Bestalde, auzokideei arkupeen argiztapena hobetzea gomendatzea proposatzen da.

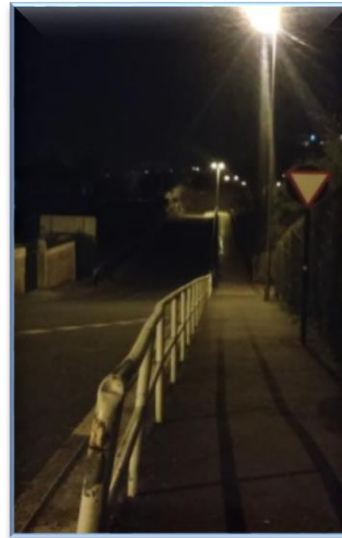
12. San Markos Bidea

Langaitz ikastolarako biribilgunea. Donostiako tartea da baina Errenteriako auzokideek erabiltzen dute. Autopista gainetik pasatzen den tarte bakarti eta gutxi argizatua du.

PROPOSAMENAK: argiztapena hobetzea.

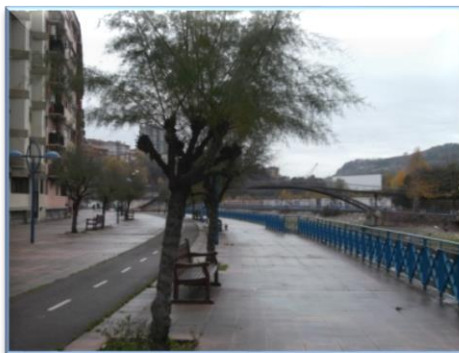
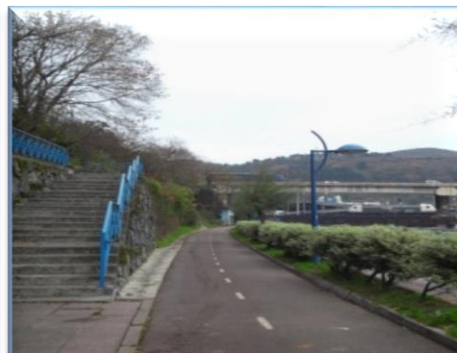
13. Iztietao Pasealekua

Gune bakartia, zokoekin. Ekiditen den inguru ez seguru moduan hautematen da.

PROPOSAMENAK: argiztapena hobetzea, zubia argiztatzea eta ingurua zaintzea.

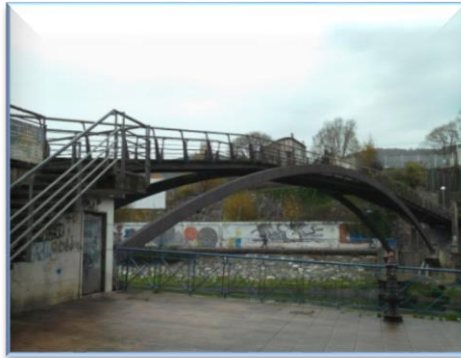
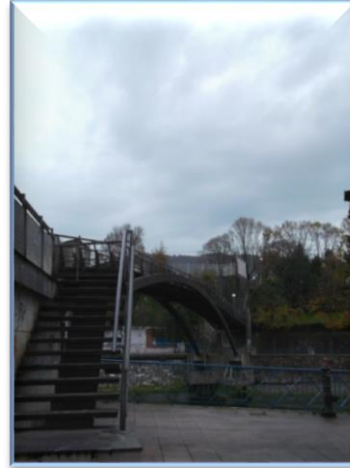
- **13.1. Lezo-Iztieta-Ondartxoko zubia**

Gaueko argiztapena eskasa dela hautematen da, bereziki zubian bertan. Zaindu gabeko tokiak. Zubi azpitik igarotzen den ibilbidea toki ez segurua, bakartia eta argiztapen gutxi duela hautematen da.

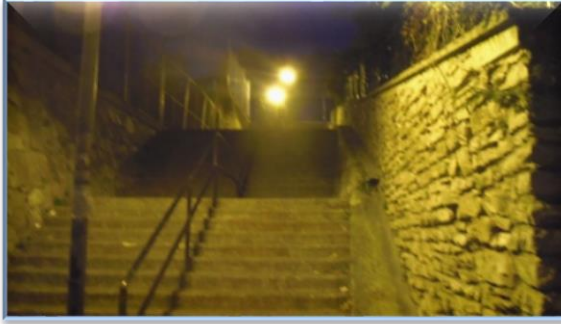
- **13.2. Lezo/Iztieta-Ondartxoko eskailerak**

Zubia Errenteria eta Lezo lotzen dituen eskailera- tarte batekin elkartzen da. Eskailera horma batzuez inguratua dago toki bakartian. Ikuseremua mugatua da eta argiztapen gutxi duela hautematen da.

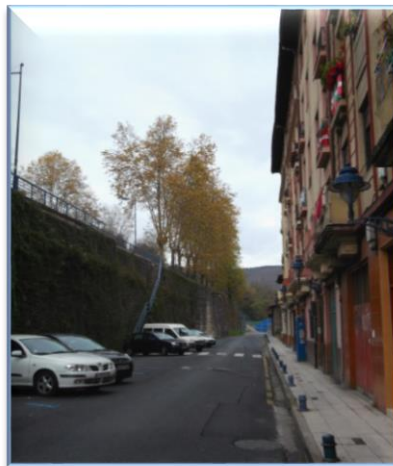
15. Amasas Kalea

Hiltegiaren atzealdean kokatzen da. Kale bakartia; alde batean garaje eta lantegi txikiak daude eta bestean errepidearen horma kokatzen da. Espaloiaren argiztapena eskasa dela hautematen da.

PROPOSAMENAK: argiztapena hobetzea.

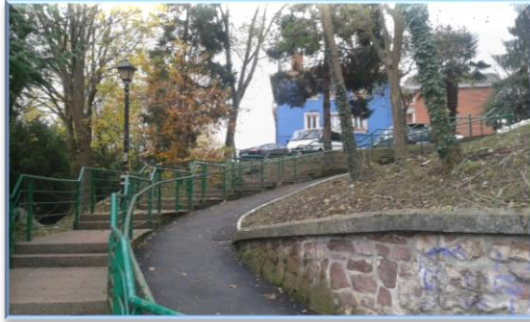
- Gaztainorako igoera

Topoaren geltokitik Gaztaino auzora igotzeko zuhaitzi batez inguratua dagoen eskailera-atal bat dago. Toki bakartizat jotzen da, isolatua, ezkutalekuekin, ikuseremua mugatua delarik. Argiztapena eskasa dela hautematen da.

PROPOSAMENAK: argiztapena hobetzea.

Horretaz gain zuhaitzen inausketa/mantentzea gomendatzen da.

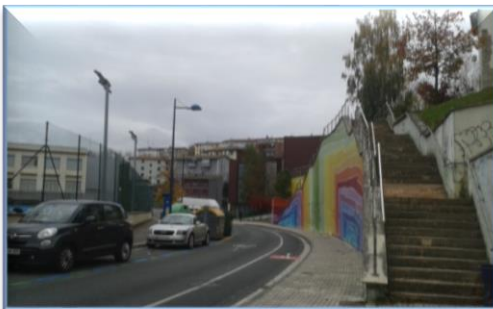
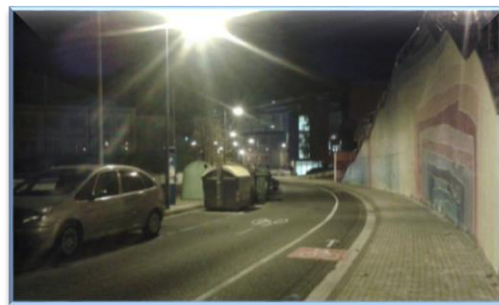
21. Alabergatik Toporako bidea. Aiako Arria Kalea

Hainbat zokodun ibilbide bakartia. Ez da tarte luzea baina horma eta ikastetxeko patioaren artean igarotzen da. Nahiz eta argiztapen indartsua egon gune ilunak sortzen dira eta ezkutalekuak (autoak, zabor-edukiontzia, eskailerak) direla eta segurtasun eza sortarazten duen tokia da.

PROPOSAMENAK: inguruko argiztapena eta kamarak jartzeko aukera aztertzea.

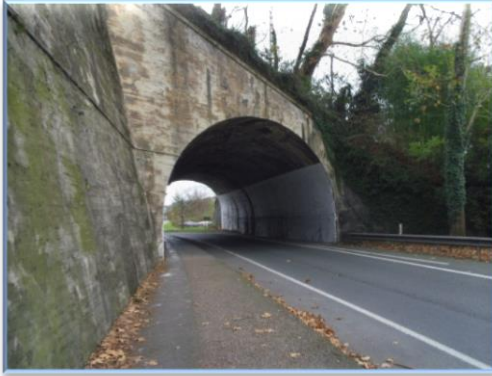
1. Arragua eta Lintzirin arteko zubi azpiko pasabidea.

Arragutatik zentro komertzialetara joateko erabiltzen den bidegorri tartea. Egunez trafiko handiko gunea.

PROPOSAMENAK : argiztapena aztertzea gomendatzen da.

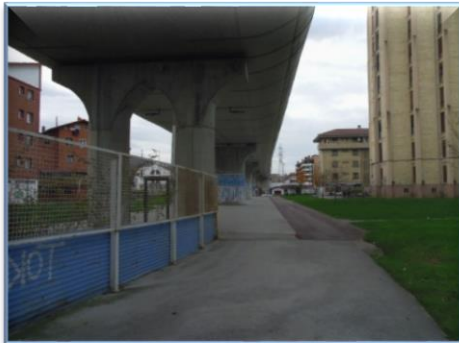
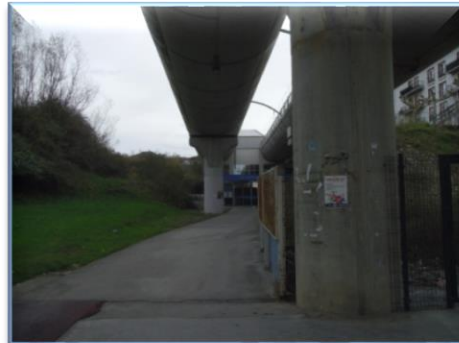
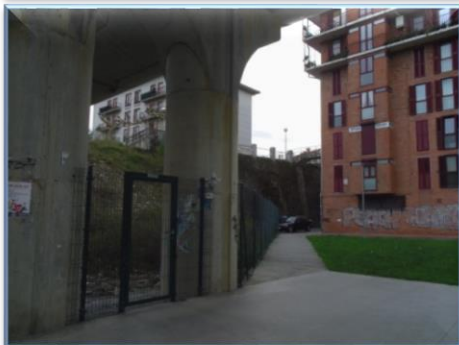
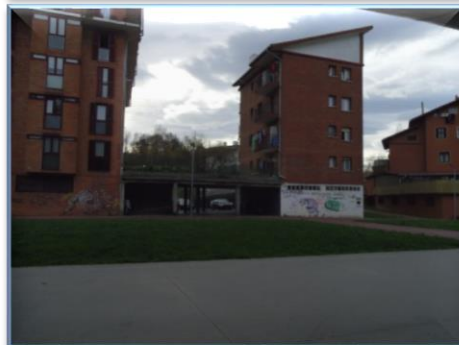
2. Topoaren irteera

Ezkerraldean ikuseremu mugatua, esparru zabal batera iristen da, non urruti eta arkupe ilunak dituzten etxebizitzak dauden. Inguruko argiztapena eskasa den pertzepzioa dago, nahiz eta zubi azpiko egiturak foku asko dituen.

PROPOSAMENAK: ingurua zaintzea eta ikuseremua zabaltzea, ezkeraldeko itxidura kenduz. Inguruko argiztapena aztertzea gomendatzen da.

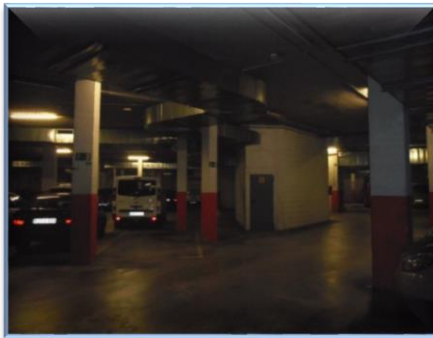
Orokorrean, lur azpiko aparkalekuak segurtasun eza sortarazten duten eta askotan ekiditen diren espazioak dira. Toki bakarti, zokoz beteriko moduan ikusten dira eta, behar izanez gero, laguntza eskatzeko aukerarik ez dago.

Orokorrean, argiztapena eskasa dela hautematen da.

Landetxe. Kamarak ditu

PROPOSAMENAK: argiztapena hobetzea eta ispilu eta dei-txirrinak jartzeko aukera aztertzea.

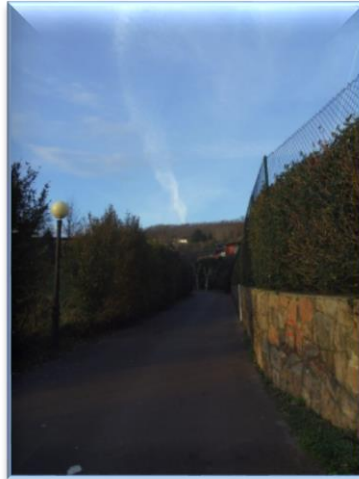
11. Altzibarretik Elizalderako igoera.

Altzibarretik Elizalderako igoera, Polikiroldegi ingurua, bidegorriaren parte da eta auzo bien artean mugitzeko erabiltzen da. Argiztapen eskasa hautematen da zuhaitz inguratutako tarte bakartian.

PROPOSAMENAK: argiztapena hobetzea.

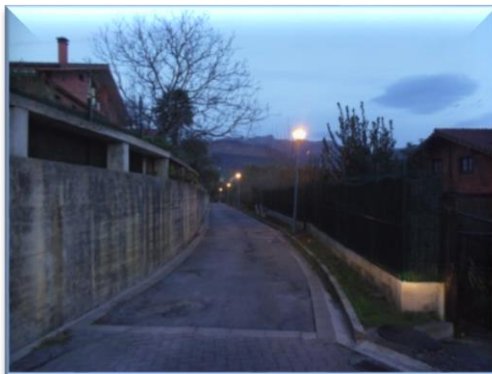
12. Erriondo bidea

Tarte bakartiak dituen bidea. Argiztapen eskasa hautematen da.

PROPOSAMENAK: argiztapena hobetzea.

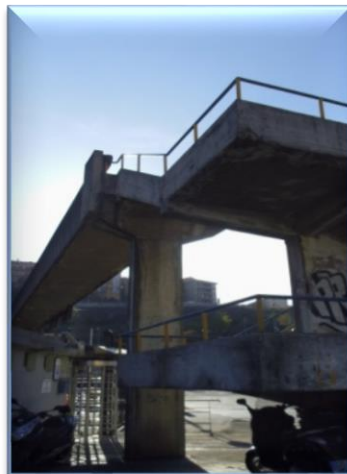
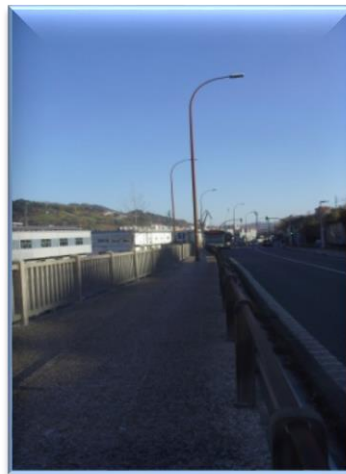
1. Autobus geltokia eta pasabidea

Toki isolatu eta bakartia. Errepidearen albotik doan tarte bat zeharkatu behar da eta gero hainbat zokodun tartea portuko zonaldean. Ingurua, orokorrean, behar bezala zaindu gabekoa.

PROPOSAMENAK: autobus geltokia herrira eramatea. Ingurua zaintzea eta kamarak jartzeko aukera aztertzea.

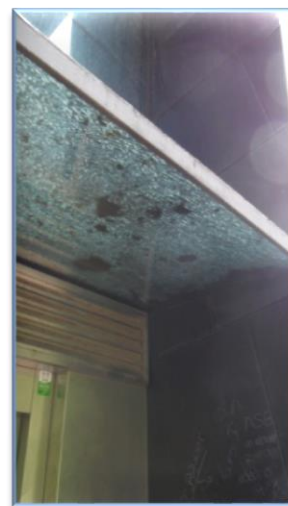
3. Igogailuak

Trintxerpeko beheko eta goiko aldeko irisgarritasuna eta mugikortasuna errazteko hainbat igogailu daude. Eskaileren alternatiba izango lirateke baina maiz hondatuta daudelako ezin direla erabili aipatzen da, baita duten mantenimendua eta garbitasuna eskasak direla ere. Horretaz gain, eta bereziki Errenteria kaletik Ulia Etorbidera eta Euskadi Etorbidetik Andonaegi Kalera doazenen inguruan beldurra eragiten duten pertsonak egoten direla aipatzen da.

PROPOSAMENAK: ingurua zaintzea eta garbitasuna hobetzea. Kamarak jartzeko aukera aztertzea.

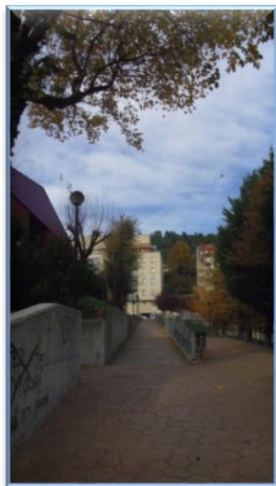
4. Karmengo Ama Ikastetxearen atzealdea

Euskadi Etorbidetik igotzen den igogailuaren irteera. Toki bakartia, futbito zelaia eta ikastetxearen atzeko patioak inguratua. Iluntzetik aurrera jende gutxi egoten da inguruan. Argiztapen eskasa hautematen da.

PROPOSAMENAK: azgiztapena aztertzea. Kamarak jartzeko aukera aztertzea.

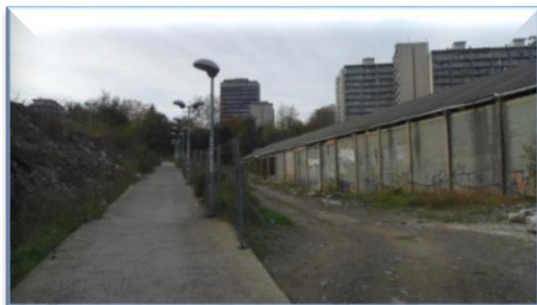
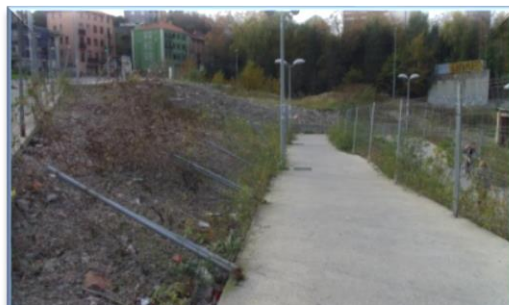
5. Herrerako Topoaren sarbidea

Nahiz eta Topoaren geralekua Donostian egon, Trintxerpeko biztanleriaren zati handi batek geltoki hau erabiltzen du, hurbilena delako. Geltokirako ibilbidea Trintxerpe eta Portutik egiten da. Ibilbide isolatua, bakartia da, industri pabilioiak zeharkatuz egiten dena, zoko eta zikinkeriaz betea. Azkeneko tarteak behin-behineko itxidura bat du eta honek ikuseremua mugatzen du. Gaueko argiztapena eskastzat jotzen da.

PROPOSAMENAK: Ingurua zaintzea. Azken tartean sarbide zuzena egitea. Kamarak jartzeko aukera aztertzea.

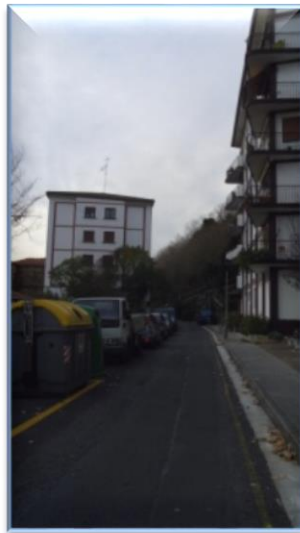
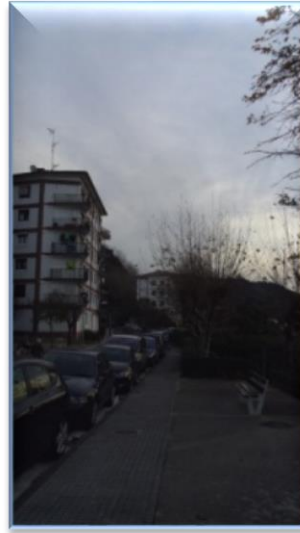
10. Juan XXII Kalea

Kale hasierako tartea parke txiki batez inguratua dago. Argiztapen eskasa duen eta toki bakarti moduan hautematen da.

PROPOSAMENAK: argiztapena hobetzea.

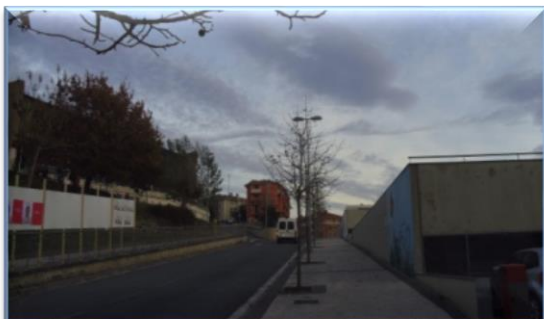
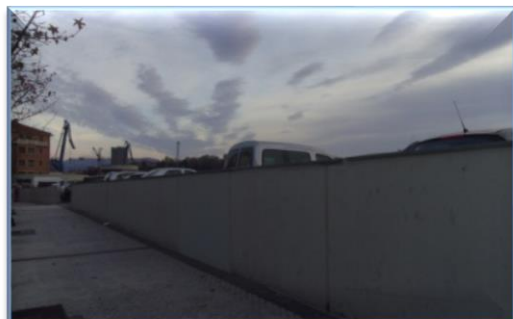
11. Frontoiaren aurreko aparkalekua

Aparkalekua berria eta zaindua egon arren, sarbidea kale bakarti batetik egiten da, etxerik ez komertziorik ez duena. Gainera, barrualdea eta kanpoaldea argi ikustea eragozten duen horma batek inguratzen du aparkalekua.

PROPOSAMENAK: argiztapena hobetzea. Kamarak jartzeko aukera aztertzea.

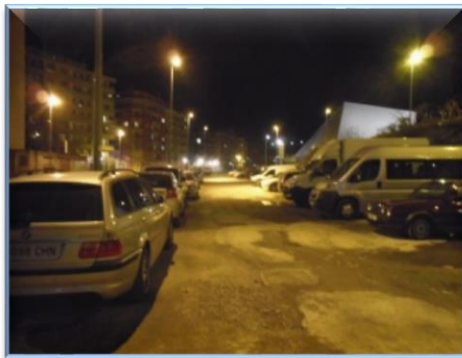
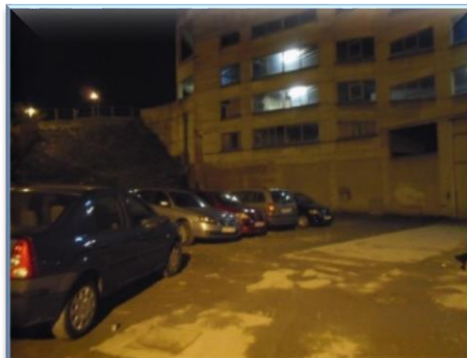
12. Toyota lantegi inguruko aparkalekua

Aparkaleku modura erabiltzen den zelaigunea. Toki isolatua, etxebizitzetatik eta komertzioetatik urrun eta ez oso zaindua. Eraikinaren barrualdea argiztatua ez dagoenean ingurukoa eskasa dela hautematen da.

PROPOSAMENAK: argiztapena hobetzea.

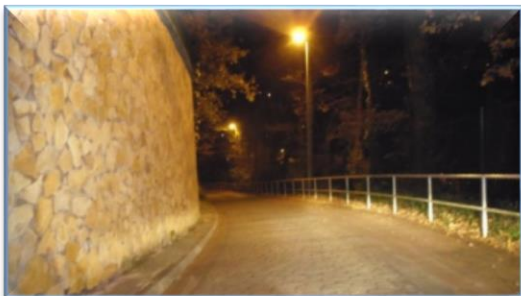
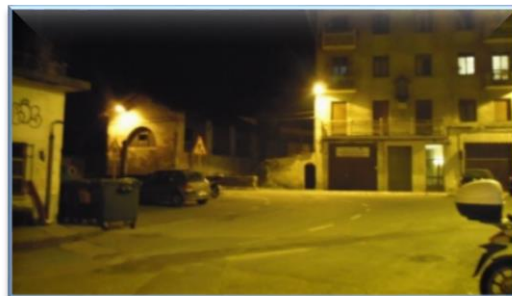
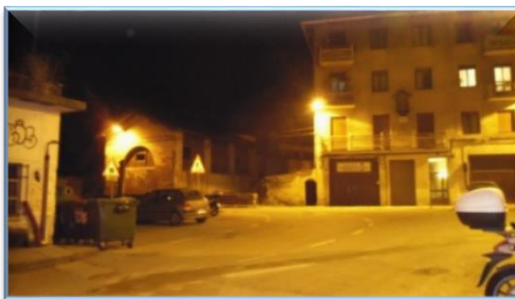
17. Molinaorako Bidea

Ibilbide luze eta bakartia, eta argiztapen eskasa zenbait tartetan.

PROPOSAMENAK: argiztapena aztertzea.
